# Tilstandsrapport

Fritidsbolig

Vesleslåtvegen 80, 2880 NORD-TORPA

Befaringsdato: 23.08.2026

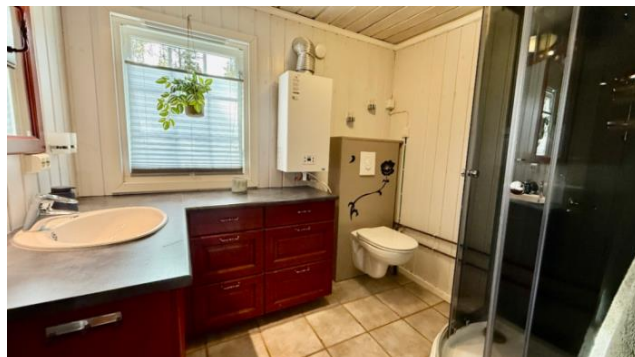
### 1 ETASJE > BAD

Bad er pusset opp i 2004 med nye overflater, innredninger og installasjoner i følge eier.  
Våtrommet er oppført etter tekniske forskrifter i perioden 1997–2010.  
Det foreligger ingen dokumentasjon.

## TG 2 Dokumentasjon for våtrom
