# Rustene 16

SKREDESTRANDA

**SKREDESTRANDA - Tidligere skolebygning  
ombygget til leilighetsbygg med 4 leiligheter, fint  
beliggende i Skredestranda**

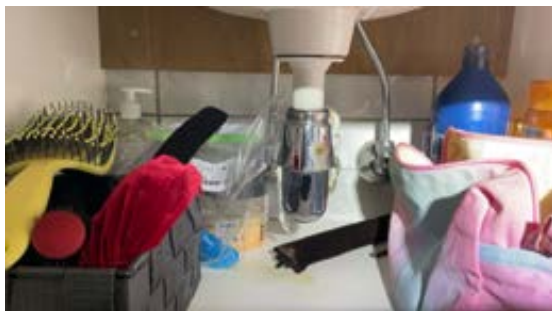
Det er registrert lekkasje fra vannlåset til vasken.

Lekkasjen fra vannlåsen til vasken bør utbedres snarest for å unngå vannskader på omkringliggende konstruksjoner.

Kostnadsestimat: Under 20 000

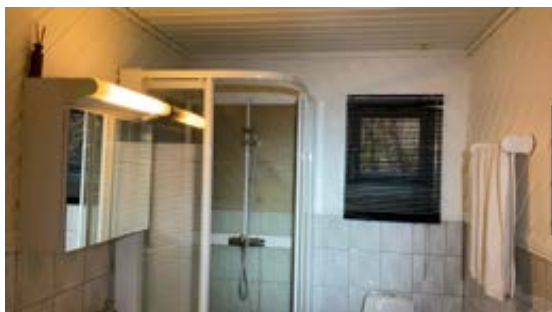
## HOVEDETASJE > BAD/VASKEROM LEILIGHET 1

- Det er vindu/dør med ikke fuktbestandige materialer i våtsonen (ved vask, dusj, badekar, osv.), løsningen eller byggematerialet er uegnet.
- Det er uegnede materialer i våtsoner.

- Dersom det ikke gjøres tiltak, kan dette medføre oppfukting, oppsvelling og forringelse av materialer over tid og fuktskader på tilstøtende konstruksjoner.
- Uegnede materialer må fuktbeskyttes/utskiftes.

Veggkledning av panel i våtsoner bør fjernes og erstattes med fuktbestandige materialer med godkjent tettesjikt, for å unngå risiko for fuktskader i vegg konstruksjonen.

Det bør monteres mansjett på avløpsrøret i overgang mot vegg for å hindre at eventuelt lekkasjevann kan trenge inn i vegg konstruksjonen.

**Kostnadsestimat: 100 000 - 200 000**

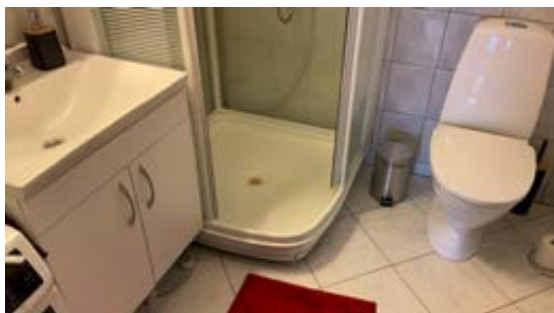
## HOVEDETASJE > BAD/VASKEROM LEILIGHET 2

- Det er mulighet for at det kan forekomme vannlekkasje på våtrommet hvor vann ikke vil gå til sluk.
- Det er påvist at noen fliser har bom (hulrom under).
- Det er påvist avvik i fallforhold til sluk i forhold til krav i forskrift på byggetidspunktet.

- Til tross for avviket i fall/høydeforskjell til sluk, vil gulvet fortsatt kunne lede vann mot sluket, men med redusert effektivitet. Dette kan potensielt øke risikoen for vannansamling i enkelte områder av badet.
- Selv om bom eller hull lyd ikke alltid er et umiddelbart problem, bør det overvåkes nøye før eventuell utvikling i sprekker i flisfuger e.l. oppstår. Dette må en foreta tiltak for, for å begrense utviklingen.

- Det må innhentes dokumentasjon. Manglende membran/tettesjikt medfører risiko for lekkasjer og fukt i konstruksjonen.
- Sluket må sjekkes og rengjøres jevnlig.
- Overvåk tilstanden jevnlig. For å få tilstandsgrad 0 eller 1 må slukløsningen skiftes ut og sannsynligvis må også membransjiktet skiftes/utbedres. Det er imidlertid vanskelig å si noe om tidspunktet for når dette er nødvendig.
- Tilgang til sluk må bedres både for inspeksjon og rengjøring.
- Når sluket har begrenset tilgang, er det vanskelig å rengjøre sluket og å inspisere den for å oppdage skader i membranen/fuger rundt sluket, som er avgjørende for å forhindre lekkasjer.

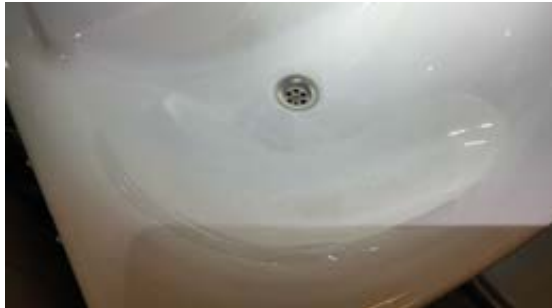
## HOVEDETASJE > BAD/VASKEROM LEILIGHET 2

- Det er påvist riss/sprekker i utstyr på våtrommet.

- Riss er vanligvis overfladiske skader i servantens overflate eller glasur. Konsekvensene av riss er hovedsakelig kosmetiske.

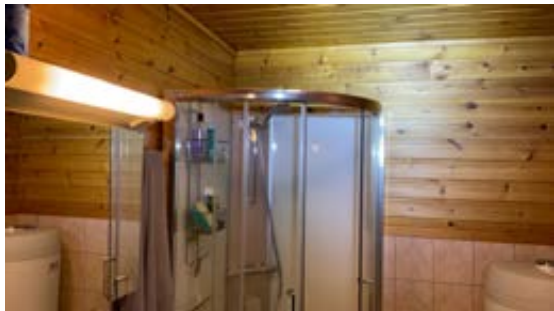
## HOVEDETASJE > BAD/VASKEROM LEILIGHET 2

- Det er vindu/dør med ikke fuktbestandige materialer i våtsonen (ved vask, dusj, badekar, osv.), løsningen eller byggematerialet er uegnet.
- Det er uegnede materialer i våtsoner.

- Uegnede materialer må fuktbeskyttes/utskiftes.
- Dersom det ikke gjøres tiltak, kan dette medføre oppfukning, oppsvelling og forringelse av materialer over tid og fuktskader på tilstøtende konstruksjoner.

Veggkledning av panel i våtsoner bør fjernes og erstattes med fuktbestandige materialer med godkjent tettesjikt, for å unngå risiko for fuktskader i veggkonstruksjonen.

**Kostnadsestimat: 100 000 - 200 000**

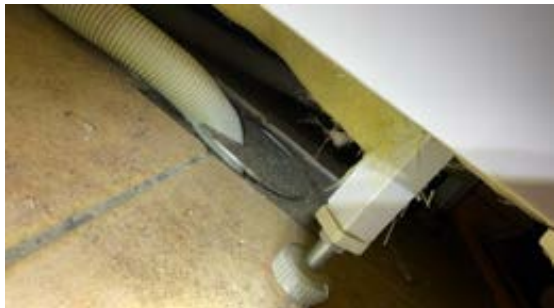
## HOVEDETASJE > BAD/VASKEROM LEILIGHET 3

- Det er påvist at høydeforskjell fra topp slukrist til gulv/synlig topp membran ved dørterskel er mindre enn 25 mm.
- Det er påvist at noen fliser har bom (hulrom under).
- Det er påvist avvik i fallforhold til sluk i forhold til krav i forskrift på byggetidspunktet.

- Selv om bom eller hullid ikke alltid er et umiddelbart problem, bør det overvåkes nøye før eventuell utvikling i sprekker i flisfuger e.l. oppstår. Dette må en foreta tiltak for, for å begrense utviklingen.
- Til tross for avviket i fall/høydeforskjell til sluk, vil gulvet fortsatt kunne lede vann mot sluket, men med redusert effektivitet. Dette kan potensielt øke risikoen for vannansamling i enkelte områder av badet.

- Det må innhentes dokumentasjon. Manglende membran/tettesjikt medfører risiko for lekkasjer og fukt i konstruksjonen.
- Sluket må sjekkes og rengjøres jevnlig.
- Overvåk tilstanden jevnlig. For å få tilstandsgrad 0 eller 1 må slukløsningen skiftes ut og sannsynligvis må også membransjiktet skiftes/utbedres. Det er imidlertid vanskelig å si noe om tidspunktet for når dette er nødvendig.
- Overvåk tilstanden jevnlig. For å få tilstandsgrad 0 eller 1 må tettesjiktet skiftes ut, men tidspunktet for når dette er nødvendig er vanskelig å si noe om.

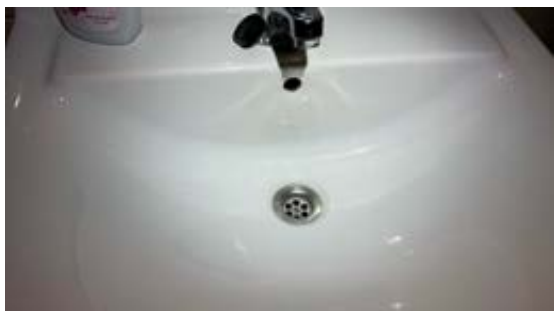
## HOVEDETASJE > BAD/VASKEROM LEILIGHET 3

- Det er påvist riss/sprekker i utstyr på våtrommet.

- Riss er vanligvis overfladiske skader i servantens overflate eller glasur. Konsekvensene av riss er hovedsakelig kosmetiske.

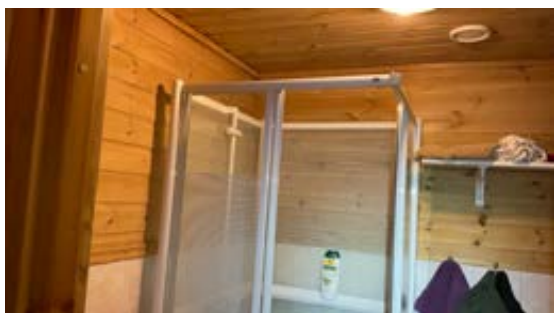
## HOVEDETASJE > BAD/VASKEROM LEILIGHET 4

- Det er vindu/dør med ikke fuktbestandige materialer i våtsonen (ved vask, dusj, badekar, osv.), løsningen eller byggematerialet er uegnet.
- Det er uegnede materialer i våtsoner.

- Dersom det ikke gjøres tiltak, kan dette medføre oppfukning, oppsvelling og forringelse av materialer over tid og fuktskader på tilstøtende konstruksjoner.
- Uegnede materialer må fuktbeskyttes/utskiftes.

Veggkledning av panel i våtsoner bør fjernes og erstattes med fuktbestandige materialer med godkjent tettesjikt, for å unngå risiko for fuktskader i vegg konstruksjonen.

**Kostnadsestimat: 100 000 - 200 000**

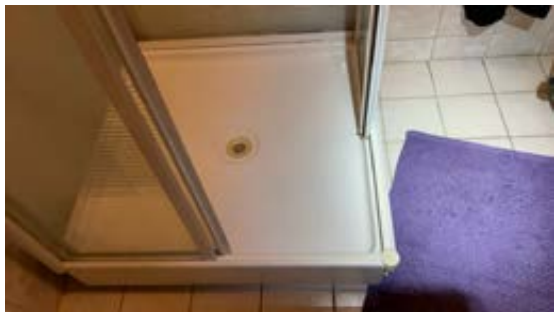
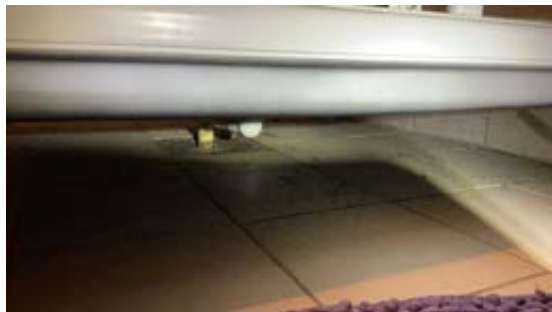
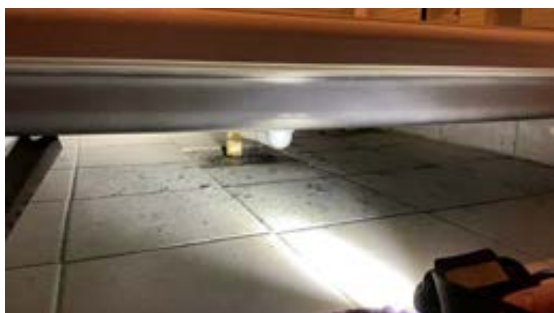
## HOVEDETASJE > BAD/VASKEROM LEILIGHET 4

- Det er mulighet for at det kan forekomme vannlekkasje på våtrommet hvor vann ikke vil gå til sluk.
- Det er påvist at høydeforskjell fra topp slukrist til gulv/synlig topp membran ved dørterskel er mindre enn 25 mm.

- Det er påvist at noen fliser har bom (hulrom under).
- Det er påvist avvik i fallforhold til sluk i forhold til krav i forskrift på byggetidspunktet.

- Et bad med manglende/reduert fall til sluk blir mindre funksjonelt og sikkert for brukeren. Dette kan medføre stående vann på gulvet, vann som ikke ledes effektivt til sluket, økt risiko for at vann renner ut av rommet og redusert sklisikkerhet på gulvet.
- Det bør etableres avrenning inn til sluk for hele våtrommet.
- Selv om bom eller hull lyd ikke alltid er et umiddelbart problem, bør det overvåkes nøye før eventuell utvikling i sprekker i flisfuger e.l. oppstår. Dette må en foreta tiltak for, for å begrense utviklingen.

- Det må innhentes dokumentasjon. Manglende membran/tettesjikt medfører risiko for lekkasjer og fukt i konstruksjonen.
- Overvåk tilstanden jevnlig. For å få tilstandsgrad 0 eller 1 må slukløsningen skiftes ut og sannsynligvis må også membransjiktet skiftes/utbedres. Det er imidlertid vanskelig å si noe om tidspunktet for når dette er nødvendig.

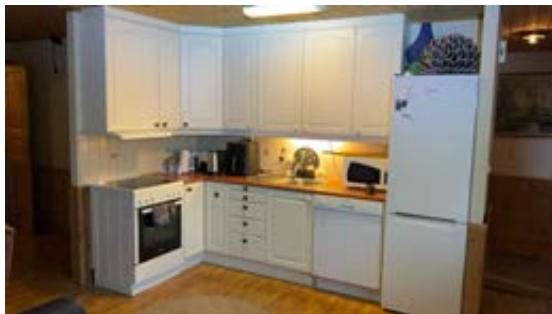
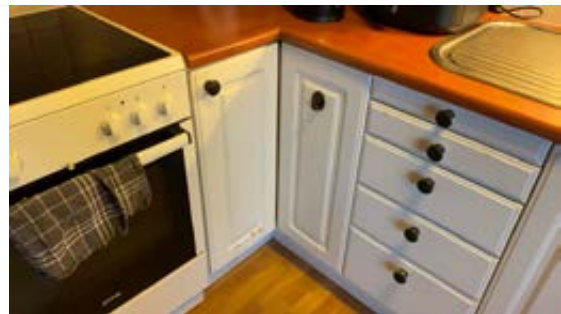
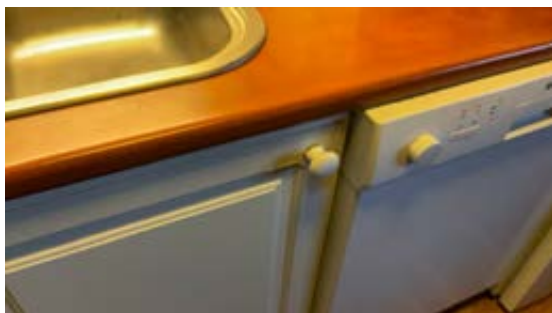
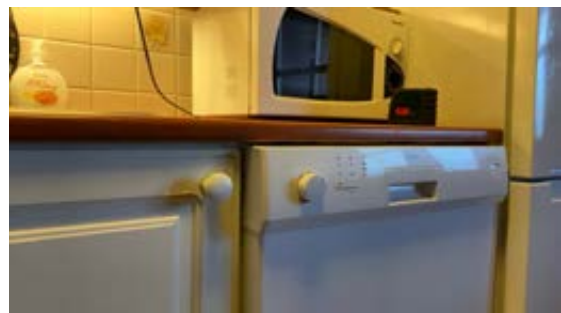
## HOVEDETASJE > STUE/KJØKKEN LEILIGHET 4

- Det er påvist skader på overflater/kjøkkeninnredning utover normal slitasjegrad.

Benkeplate ved vasken og oppvaskmaskin og vask har fuktskader, og skapfronter har noe bruksslitasje og avskalling av maling.

Det bør gjennomføres utbedring eller utskifting av benkeplate ved vasken og oppvaskmaskin for å hindre videre fuktskader.

Skapfronter med bruksslitasje og avskalling av maling bør overflatebehandles eller byttes for å opprettholde funksjon og estetikk.

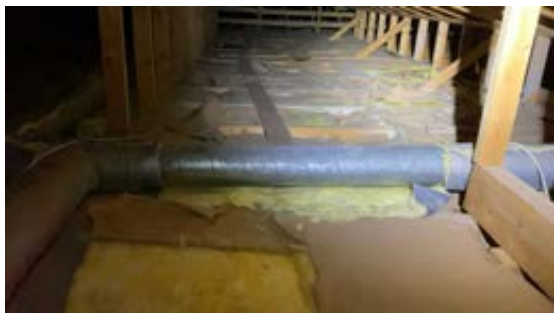
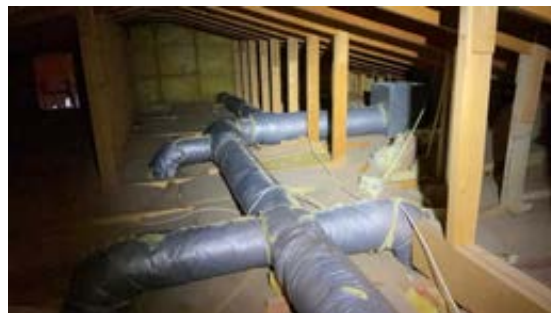
- Det er påvist avvik i ventilasjonsløsning i forhold til gjeldende krav på oppføringstidspunktet.
- Det er påvist mangelfull ventilasjon på ett eller flere rom i boligen.

Deler av ventilasjonskanaler på kryploftet er uisolerte. Dette kan medføre kondensproblemtikk med påfølgende fuktskader.

Mangelfull ventilasjon kan føre til dårlig innemiljø og økt fare for kondensproblematikk. Det anbefales derfor å sørge for jevnlig luftutskifting for å opprettholde et godt inneklima.

**Kostnadsestimat: Under 20 000**

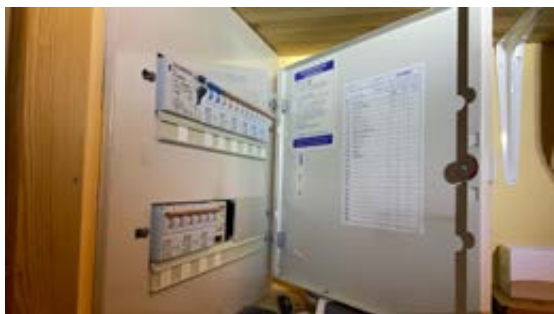
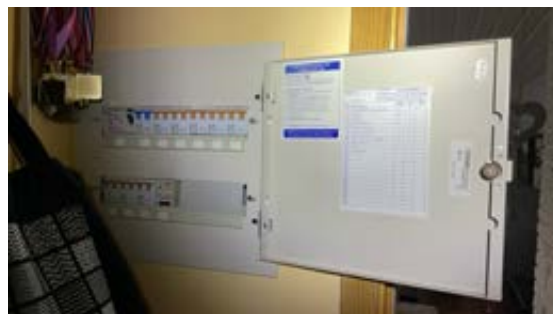
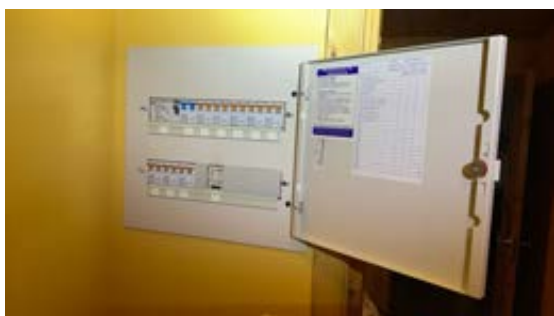
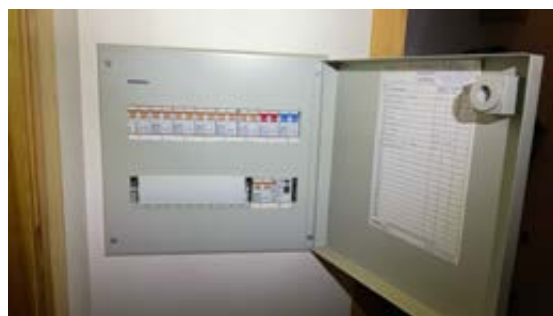
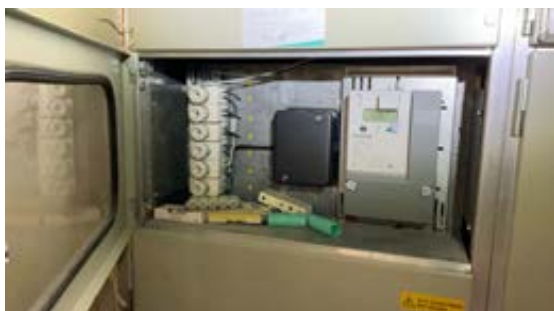
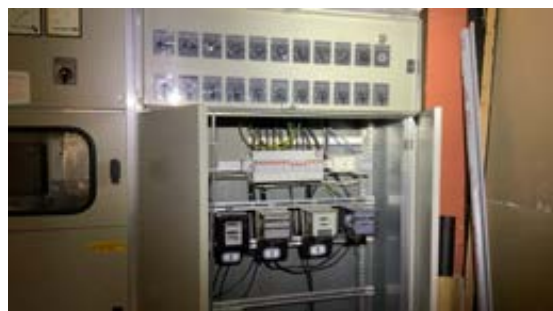
## Inntak og sikringsskap

10. Er det tegn på at kabelinnføringer og hull i inntak og sikringsskap ikke er tette, så langt dette er mulig å sjekke uten å fjerne kapslinger?  
**Nei**
11. Finnes det kursfortegnelse, og er den i samsvar med antall sikringer?  
**Ja**
12. Foreta en helhetsvurdering av det elektriske anlegget, dets alder, allmenne tilstand og fare for liv og helse. Bør det elektriske anlegget ha en utvidet el-kontroll?  
**Ja På bakgrunn av det elektriske anleggets alder anbefales det å gjennomføre en el kontroll utført av kvalifisert fagpersonell, dette for å kartlegge anleggets tilstand og vurdere behovet for nødvendige vedlikeholds- og oppgraderingsarbeider.**

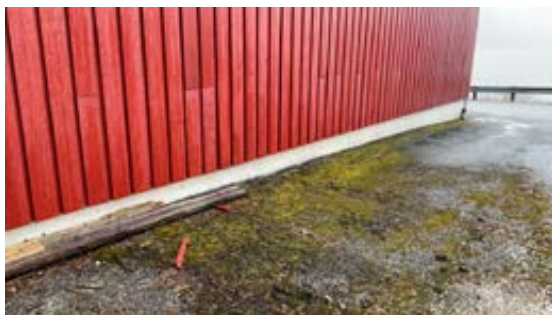
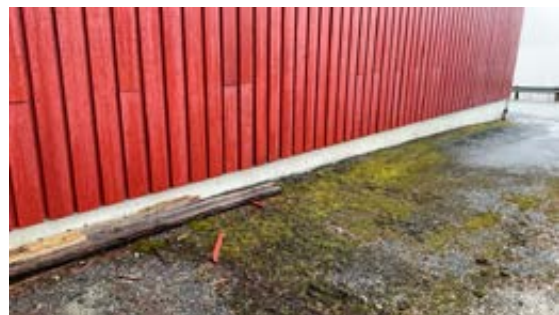
Ringmurer av betong.

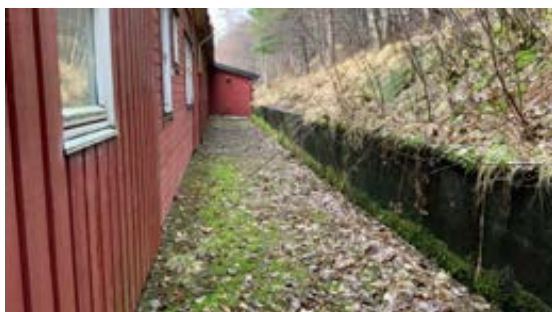
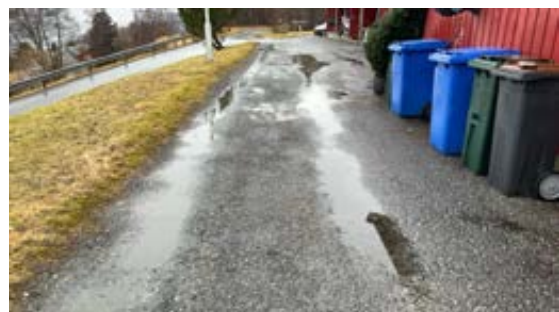
## TG 2 Terrengforhold

Setninger i asfalten fører til vanddammer, noe som kan gi grobunn for algevekst og isdannelse om vinteren, og kan medføre glatte forhold.
