# Eidsvågvegen 116

EIDSVÅG I ROMSDAL

Innbydende helårsbolig med uthus - Strandlinje -  
Pent uteområde - Sentrumsnært

# Tilstandsrapport

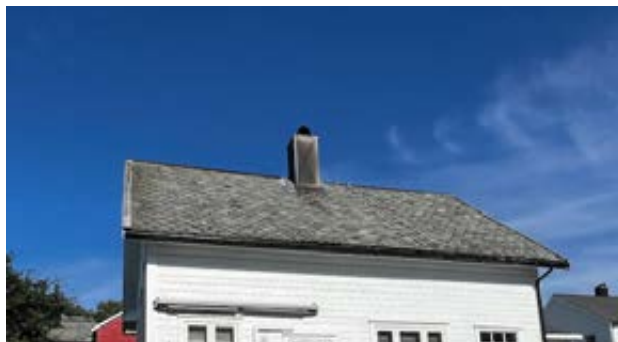
- Tidspunkt for utskiftning av undertak nærmer seg.
- Overvåk tilstanden jevnlig. For å få tilstandsgrad 0 eller 1 må tekkingen skiftes ut, men tidspunktet for når dette er nødvendig er vanskelig å si noe om.

Det anbefales å legge om taket med nytt undertaksbelegg, sløyfer, leker og utbedre eventuelle skader på undertaket. Skiferen kan gjenbrukes dersom kvaliteten tillater det. Alternativt kan ny takteking (f.eks. Decra eller Powertekk) vurderes som en rimeligere løsning enn full omlegging med skifer.

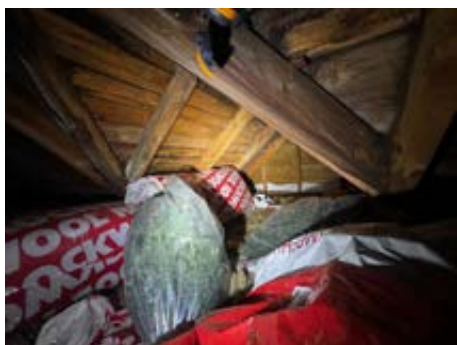
Det er begrenset / dårlig ventilering av takkonstruksjonen. Det er påvist fukt-/ råteskader i takkonstruksjonen. Det er registrert forhøyet fuktverdier i takkonstruksjonen (målt til ca. 28,6%). Synlige misfarginger tyder på tidligere eller pågående fuktinntrengning. Normalt skal trevirke ligge under 18 – 20 % for å være innenfor akseptabelt nivå. Isolasjonsmatter ligget helt ut mot undertaket og blokkerer luftingen.

28,6 vektprosent. Fuktmålinger under 17 % er tørt/normale forhold, over 17 % er det økt risiko, over 20% er det fare for mugg og sopp dannelser.

Forhøyet fuktinnhold øker risikoen for mugg, sopp og råteutvikling, samt reduserer konstruksjonens levetid. Manglende lufting kan føre til kondensdannelse, økt fuktinnhold i treverk og risiko for mugg-, sopp- og råteskader. Over tid kan dette redusere konstruksjonens levetid og gi behov for omfattende utbedringer. Det anbefales å etablere luftespalte mellom undertak og isolasjon, for eksempel ved å trekke isolasjonen noe tilbake eller montere luftespalter / luftkanaler. Dette vil sikre nødvendig gjennomlufting og redusere fuktrisiko. Årsak til fukt bør avklares nærmere. Det anbefales oppfølging med ytterligere undersøkelser, utbedring av

eventuelle lekkasjepunkter i tekkingen og utlufting / tørking av konstruksjonen. Skadde deler bør repareres eller skiftes.
