# Siktepunktet 1B

KRISTIANSUND N

# Tilstandsrapport

## REKKEHUS

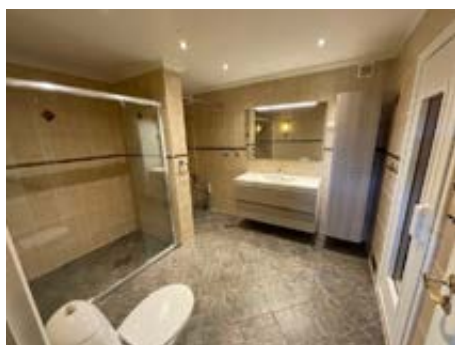
Bad i sokkeletasje.

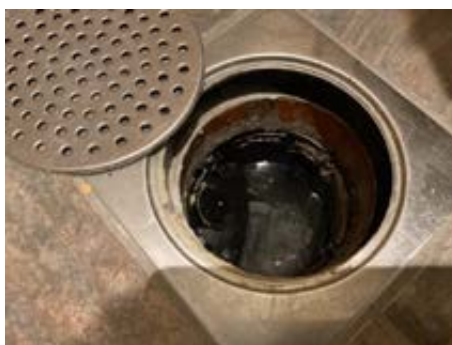
Avvik: Det er påvist avvik i fallforhold til sluk i forhold til krav i forskrift på befaringsstidspunktet.

Hjelpesluk ved innredning.

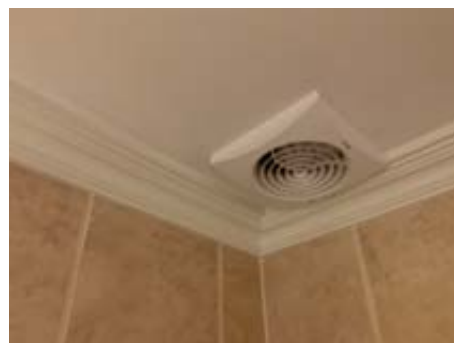
Elektrisk avtrekksvifte i tak.

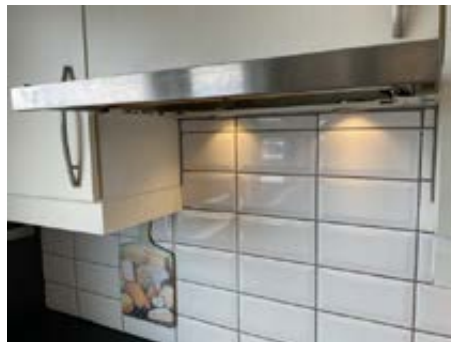
Ventilator på kjøkken.

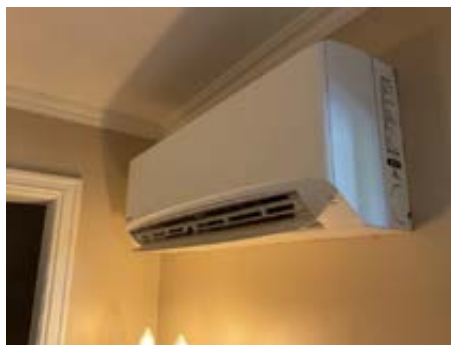
Varmepumpe i sokkeletasje fra 2024.

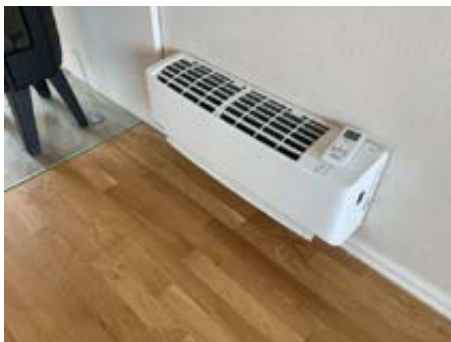
Varmepumpe i stue fra 2019.

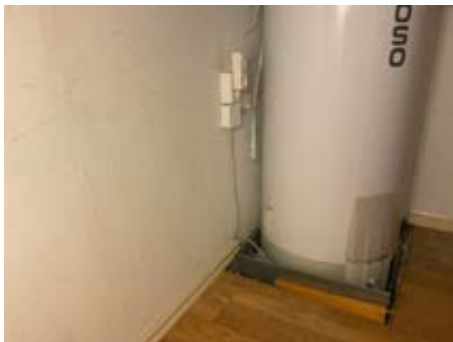
Det er en 190 liters varmtvannstank plassert i kar i skap under trapp. Elektrisk lekkasjevarsler/stengekrane.

Varmtvannsbereider plassert i bod under trapp.

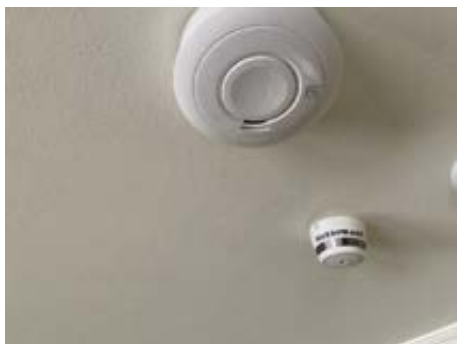
Branndetektorer og brannapparat.
