Årgårdsvika 32/34

AUKRA

Sjelden mulighet! Sjarmerende småbruk m/låve, naust og egen -frittstående fritidsbolig! - Stor eiendom med strandlinje

Tilstandsrapport

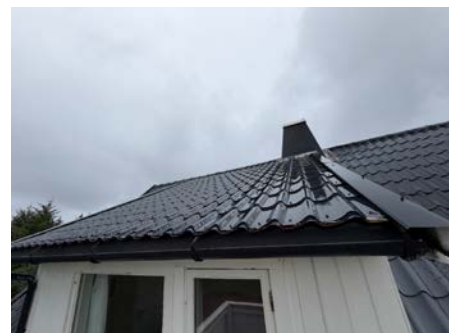
Oversiktsbilde av takteking, besiktiget fra veranda.

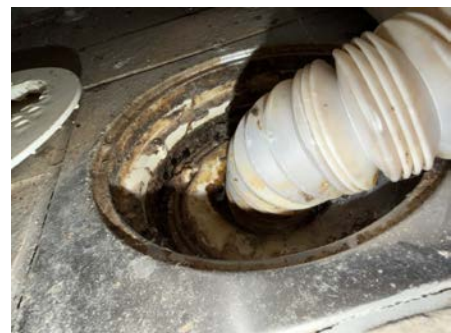
1. ETASJE > BAD/VASKEROM

Sluk under dusjkabinett.
