# Torjolvågvegen 328

# Torjulvågvegen 328

Befaringsdato: 09.02.2026

Rapportdato: 19.02.2026

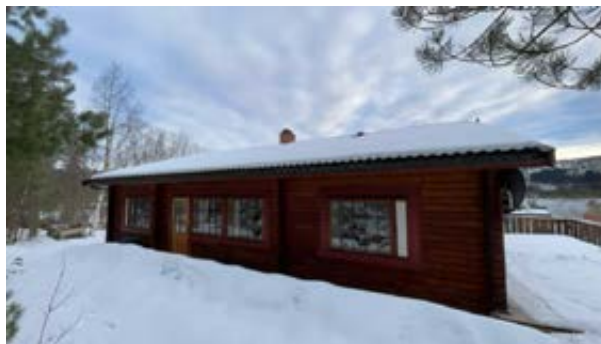
Snødekt tak ved dagens befaringsdag.

- Tidspunkt for utskiftning av undertak nærmer seg.
- Tidspunkt for utskiftning av taktekking nærmer seg.
- Når taktekking og undertak begynner å bli gamle, øker risikoen for lekkasjer, noe som kan føre til omfattende og kostbare reparasjoner av underliggende konstruksjoner dersom en ikke foretar tiltak på konstruksjonene før dette oppstår.
- Det bør foretas nærmere undersøkelser av taktekking når taket er snøfritt.

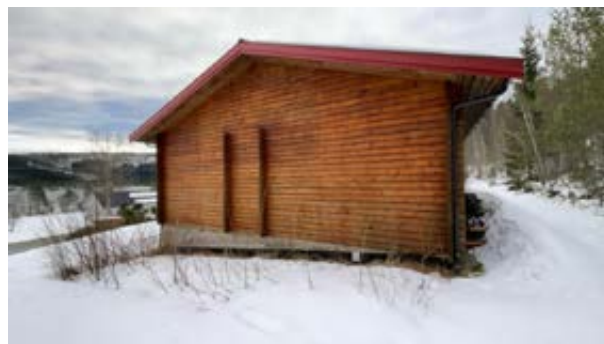
Veggkonstruksjon.

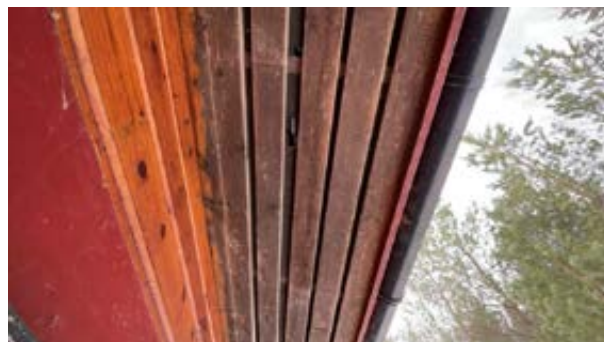
Flere hull i fluenetting i raftekaske,

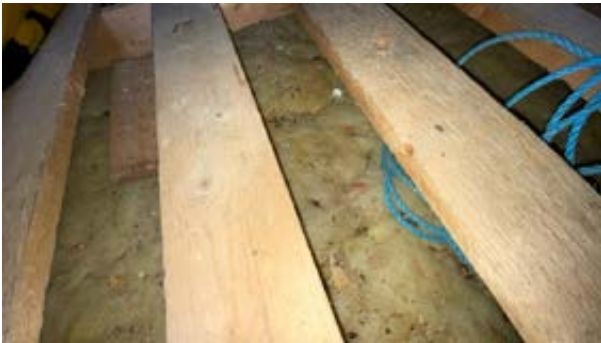
Muselort på isolasjonen, som ikke er unormalt (museår i år). Tiltak med musefeller anbefales.

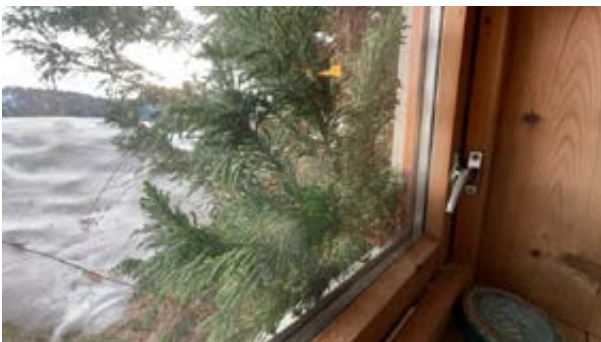
Vinduer i kjeller.

- Det må påregnes noe vedlikehold og at enkelte vinduer må skiftes ut.

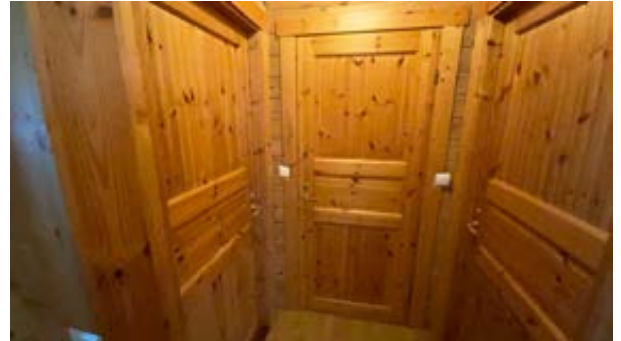
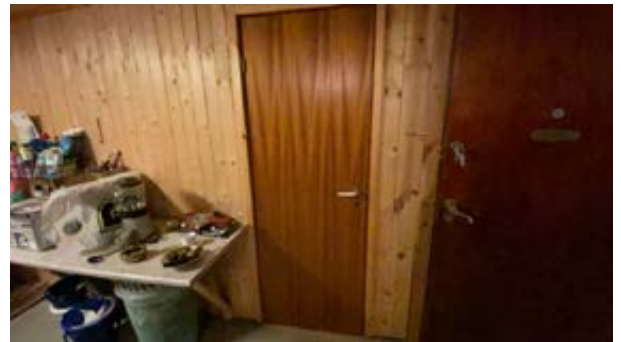
- Det er påvist avvik som tilsier at det bør foretas tiltak på enkelte dører.

Innvendige dører i hovedetasje.

Innvendige dører i kjeller.

- Enkelte dører må justeres.

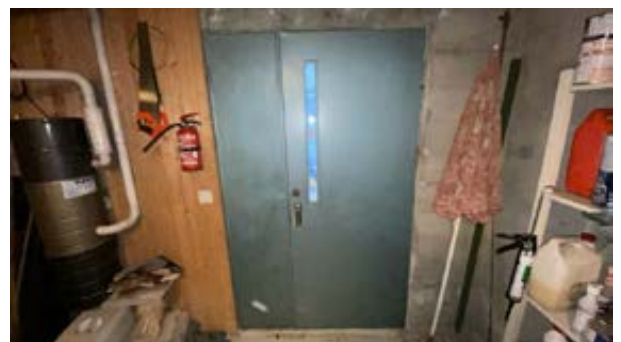
- Det er påvist andre avvik:

- Dersom avvik ikke utbedres er det fare for videre skadeutvikling.

Dør mellom hobbyrom og garasje.

Ny dør må påregnes monteret.

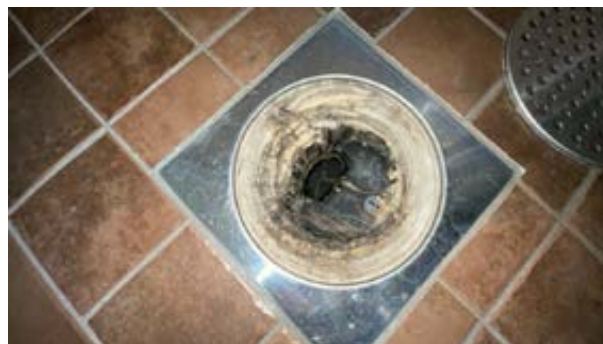
- Det er påvist at høydeforskjell fra topp slukrist til gulv/synlig topp membran ved dørterkel er mindre enn 25 mm.
- Det er påvist avvik i fallforhold til sluk i forhold til krav i forskrift på byggetidspunktet.

Plastsluk med synlig tettesjikt under klemring.

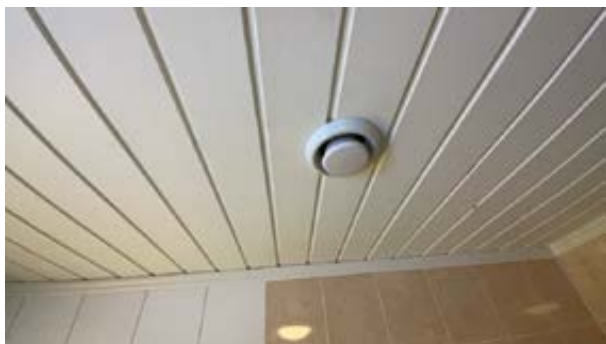
Vifteenheten også 30 år gammel og må påregnes skiftet innen rimelig tid.

Meget svak effekt ved avsuk bad.

Service/reengjøring av ventilasjonskåaer må påregnes.

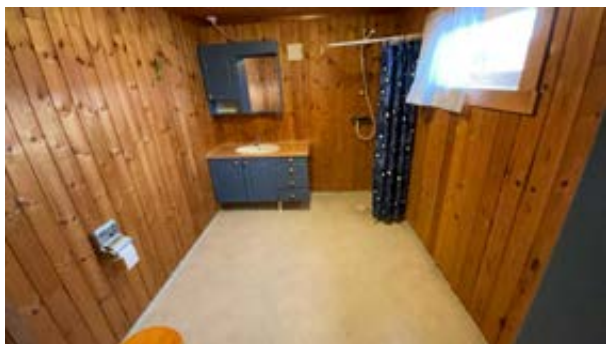
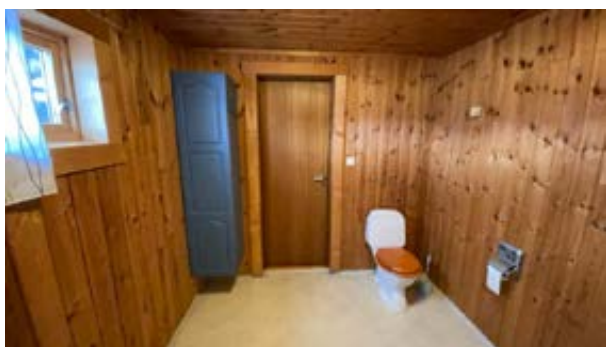
TG3 settes grunnet utett tettesjikt på gulv, ikke fagmessige rørgjennomføringer i gulv og uegnede (ikke fuktbestandige) materialer i våtsoner generelt.

Bad i kjeller

Kostnadsestimat: 200 000 - 500 000

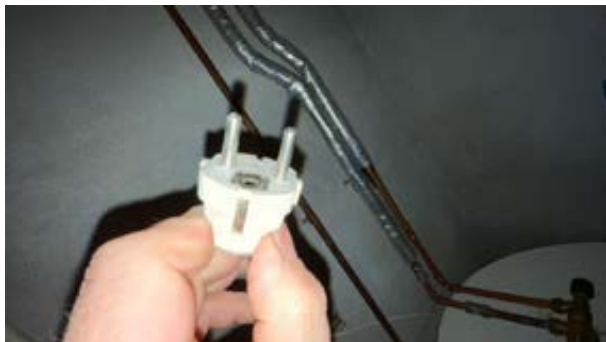
Ingen svimerker på stikk ved befaring.

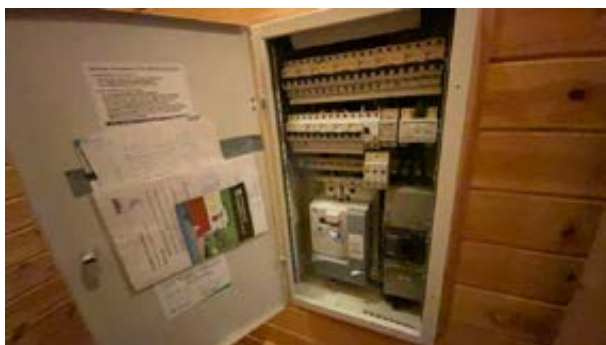
Det fremstår som det mangler tildekning rundt sikringene, oppdatert kursfortegnelse og samsvarserklæring på eventuelt utførte arbeider etter 1999.

Sikringsskap.

Utførende takstingeniør er ikke fagutdannet innen elektro, og anbefaler generelt en gjennomgang av autorisert El. takstmann/autorisert el. installatør for det elektriske anlegget i boligen.

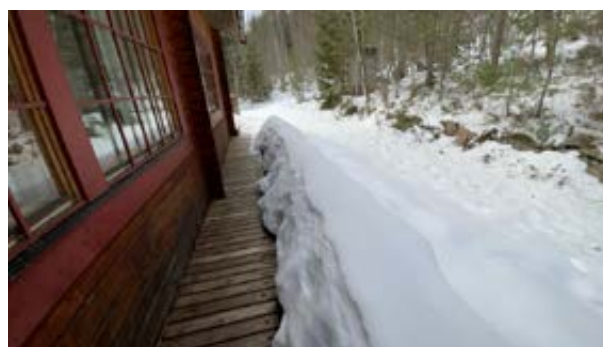
Bilde av baksiden mot nord.

- Det bør foretas nærmere undersøkelser av tomta når den er snøfri.
