Reiten 15

ULSTEINVIK - Pen og praktisk leilighet med trappefri tilkomst og sentral beliggenhet

Befaringsdato: 18.06.2026

Tilstandsrapport

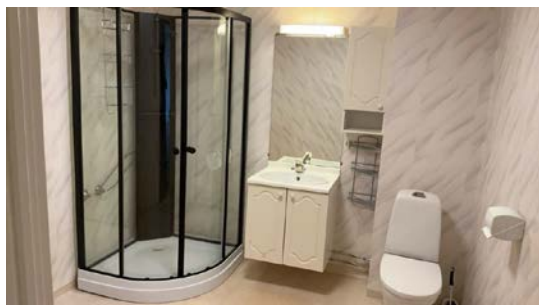
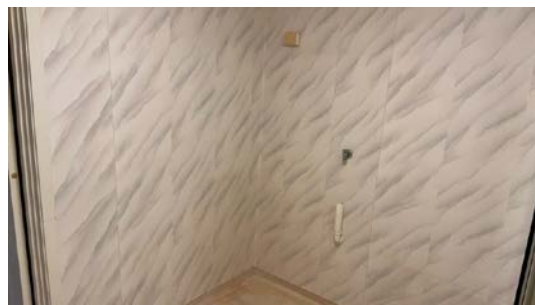
- Våtrommet må totalrenoveres. Alle forhold med tettesjikt, våtzone, sluk m.m. må dokumenteres.
- Manglende oppgradering av våtrommet medfører høy risiko for at konstruksjonene ikke vil tåle vanlig bruk av vann eller lekkasjer. Dette kan føre til fuktskader på tilstøtende konstruksjoner.

Kostnadsestimat: 200 000 - 500 000

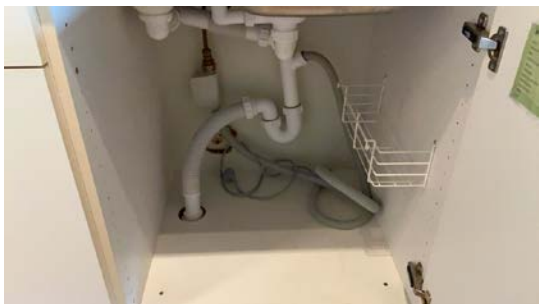
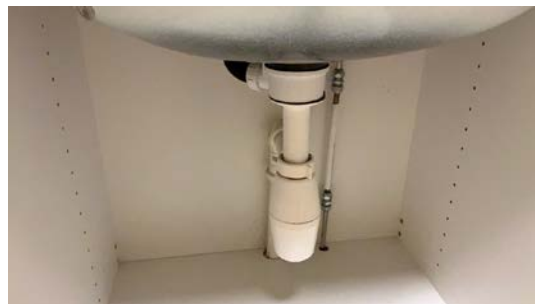
- Det er ikke behov for utbedringstiltak siden anlegget fungerer i dag, men ut ifra alder kan skader plutselig oppstå på eldre anlegg.
- I forbindelse med oppgradering av våtrom vil det være naturlig med utskiftning av rør.

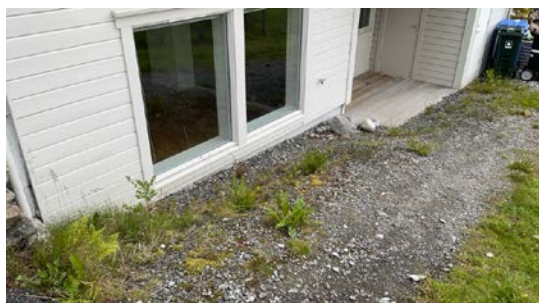
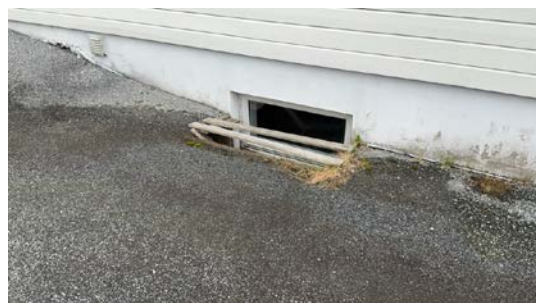
Konsekvensen av manglende tiltak er økt risiko for vanninntrenging i kjeller og fuktskader på konstruksjonen.

Kostnadsestimat: 20 000 - 100 000
