# Prestlinna 163

Landlig eiendom med stort potensial | Enebolig, uthus og romslig tomt og stor garasje.

| Adresse | Prestlinna 163<br>2848 SKREIA |

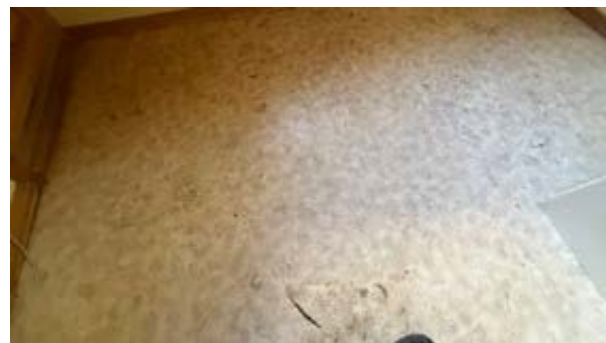
- Belegg har enkelte skader.

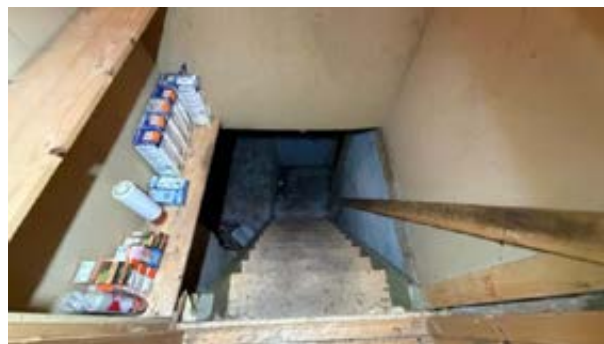
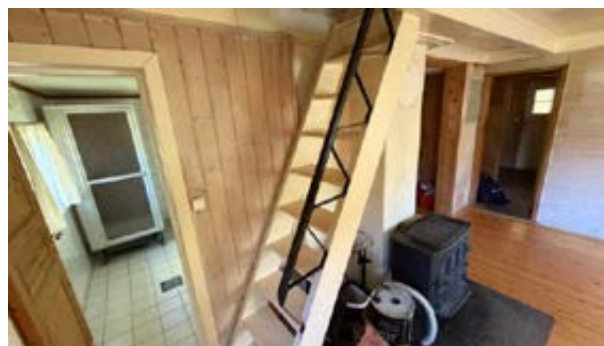
- For store åpninger i rekkverket kan medføre økt risiko for fall og personskader, særlig for barn.
- Det anbefales å montere håndløper langs trappeløpet for å bedre sikkerhet og tilgjengelighet.
- Trapper med dårlig funksjonalitet kan gi redusert brukervennlighet og økt risiko for fall og ulykker.
- Det anbefales å vurdere utbedring av trappen for bedre sikkerhet og funksjon, eventuelt tilpasse den i henhold til gjeldende krav.

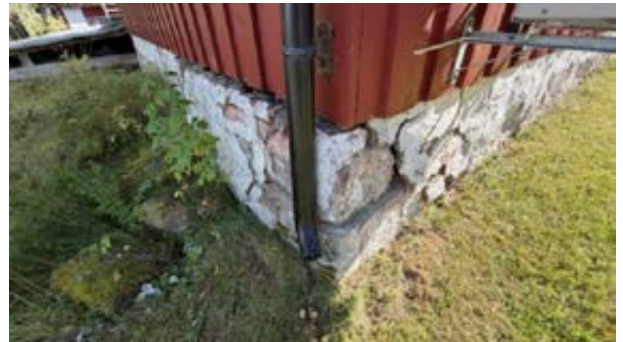
- Setningsskader og store sprekker kan føre til svekket bæreevne, økt fuktinntrenging og risiko for videre skadeutvikling.
- Det er viktig å få utført en grundig fagkyndig vurdering og gjennomføre nødvendige stabiliserende tiltak og utbedringer av grunnmuren.

**Kostnadsestimat: 100 000 - 200 000**
