# Andreas Qualessgate 5A

Sulitjelma - Halvpart av vertikaldelt bolig i  
Andreas Qualessgt. 5A. Nydelig utsikt

# Tilstandsrapport

Befaringsdato: 10.09.2026

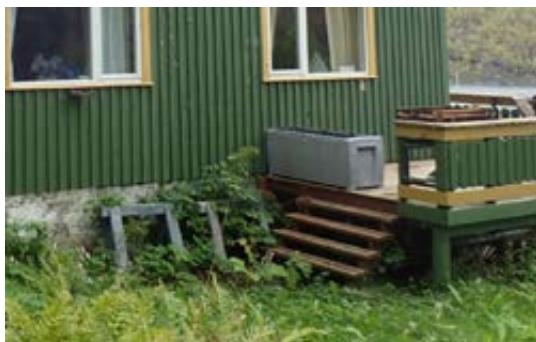
Trapp opp til altan - uten rekkverk.

Rekkverk monteres på begge sider

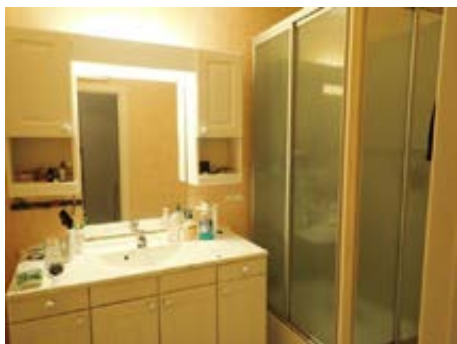
Det er mindre fuktskader i innredningen mot dusjkabinett og i frontdørene.

Innredning og dusjkabinett

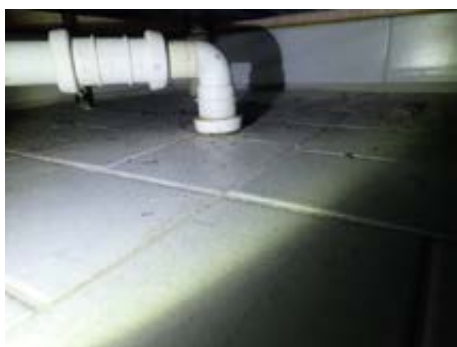
Direkte avløp fra dusjkabinett via avløpsrør i gulv.

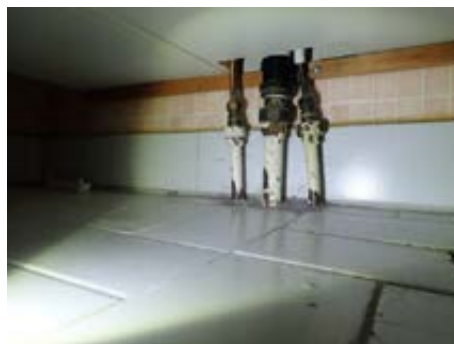
Rørgjennomføring i gulv. Ikke synlig mansjett/membran rundt rørene.
