Persløkka 2

Romslig bolig på Nordlandet | Stor garasje | Oppussingsobjekt med potensial

Befaringsdato: 27.04.2026

Rapportdato: 06.05.2026

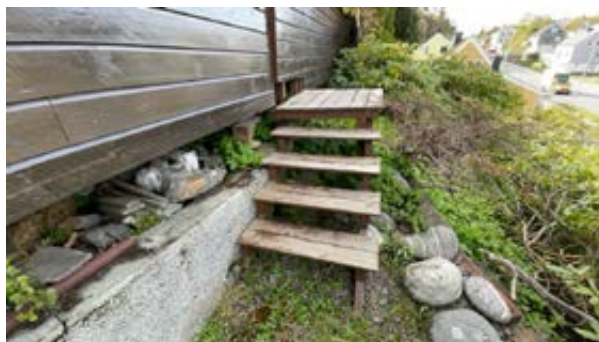
Enkel åpen tretrapp fra terreng opp til terrasse.

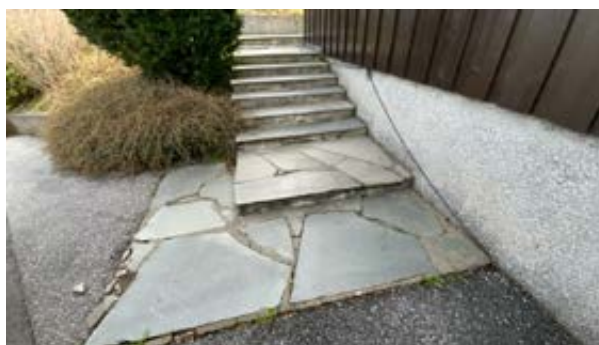
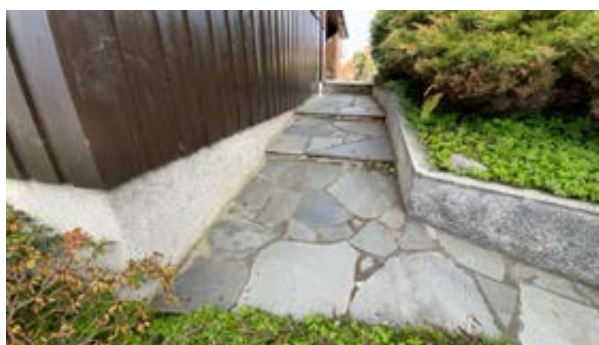
Skiferbelagt platt/trapp har mindre skader på skifer.

Skiferbelagt trapp til inngangsparti.

- Påviste skader må utbedres.

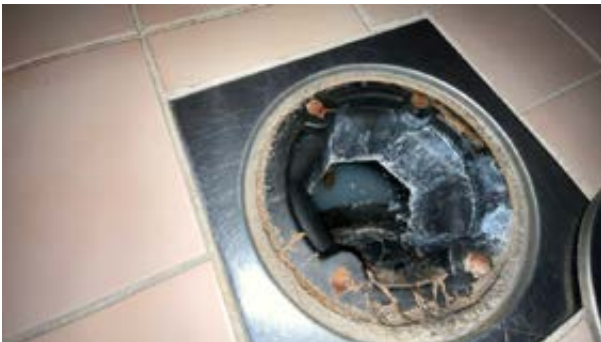
Plastsluk i dusjnise, ikke synlig tettesjikt grunnet slukens utforming.

- Våtrommet må totalrenoveres. Alle forhold med tettesjikt, våtsone, sluk m.m. må dokumenteres.
- Våtrommet har behov for omfattende oppgraderinger. For å sikre en løsning som oppfyller gjeldende krav, bør tettesjikt, sluk og røropplegg oppgraderes og dokumenteres.
- Manglende oppgradering av våtrommet medfører høy risiko for at konstruksjonene ikke vil tåle vanlig bruk av vann eller lekkasjer. Dette kan føre til fuktskader på tilstøtende konstruksjoner.
- Manglende oppgradering av våtrommet medfører høy risiko for at konstruksjonene ikke vil tåle vanlig bruk av vann eller lekkasjer. Selv om det er dusjkabinett, er det fortsatt en betydelig risiko for at våtrommets konstruksjoner ikke tåler lekkasjer. Dette kan føre til fuktskader på tilstøtende konstruksjoner.

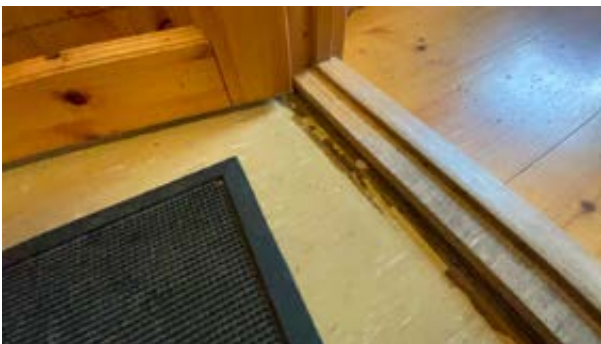
Sprukket belegg flere steder.

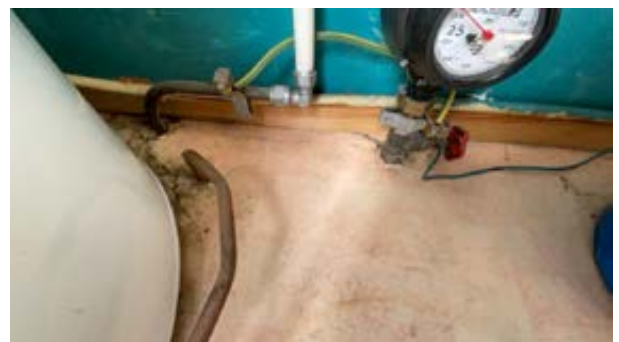
Vannkrane før vannmåler er ikke funksjonell.

Krane før vannmåler må skiftes.

Kostnadsestimat: Under 20 000

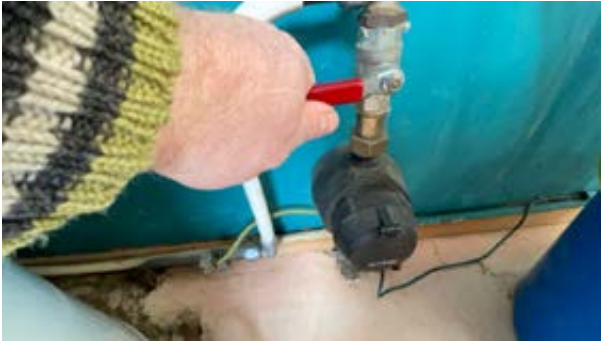
Vannkrane etter vannmåler fungerer.

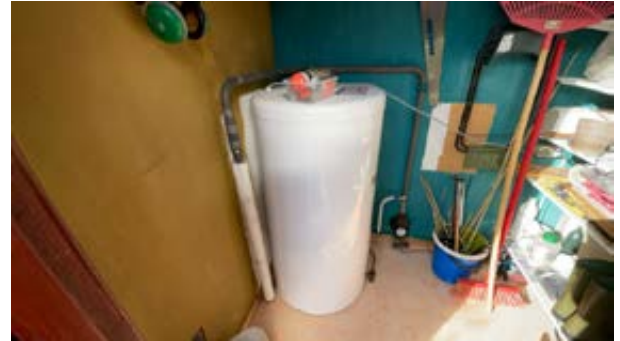
Varmtvannsbereder er plassert i ekstern bod.

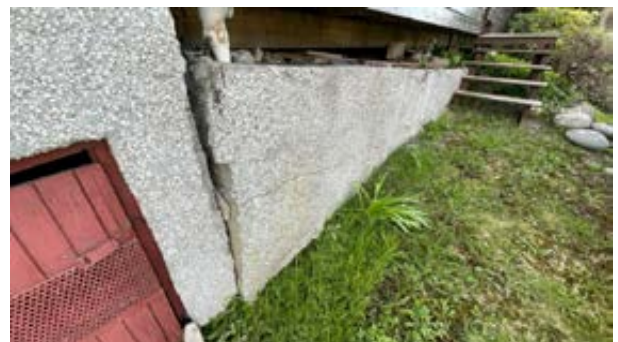
Grunnmur under terrasse er skjev grunnet marktrykk.

- Det må gjennomføres ytterligere undersøkelser.

Kostnadsestimat: 20 000 - 100 000

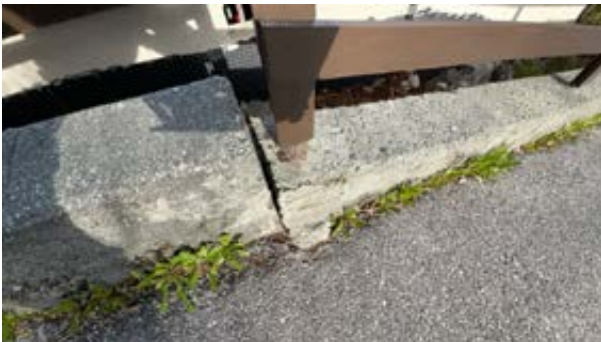
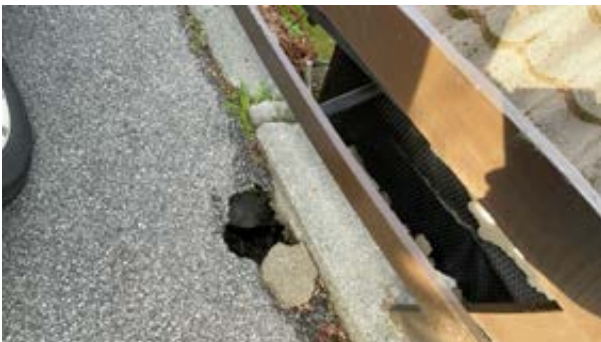
Støttemur mot garasje

- Lokal utbedring må utføres.
