# Jøsokvegen 527

**JØSOK - Stor enebolig med landlig beliggenhet  
og stort potensiale | Naust medfølger |  
Renoveringsbehov**

Befaringsdato: 20.11.2025

Rapportdato: 28.11.2025

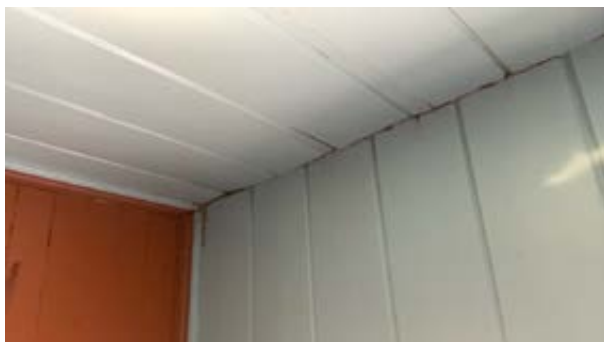
## TG 2 Takkonstruksjon/Loft

Avvik: • Det er påvist fuktskjolder/skader i takkonstruksjonen.

*Punktet må sees i sammenheng med Taktekking*

- Det må gjøres nærmere undersøkelser.

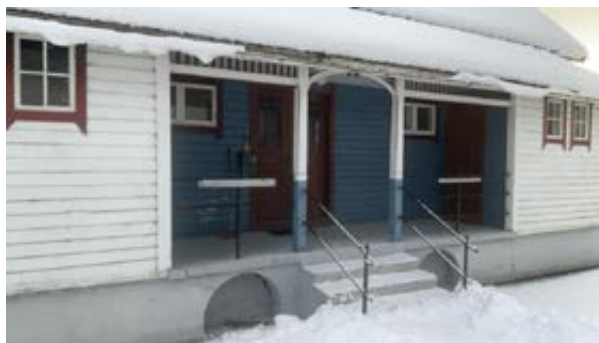
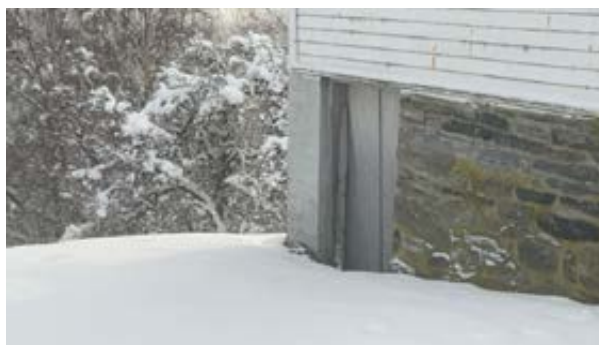
## TG 2 Utvendige trapper

• Betongtrapp har mindre sprekker/skader

Betongaltan og trapp ved inngangsparti.

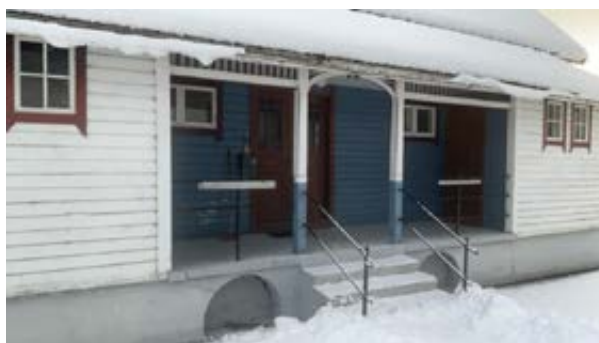
- Rekkverket er såpass lavt at det på grunn av sikkerhetsmessige forhold anbefales økning av høyde.

En må påregne krav/pålegg om utforming på rekkverk i henhold krav og utforming til byggeskikk for byggeår.

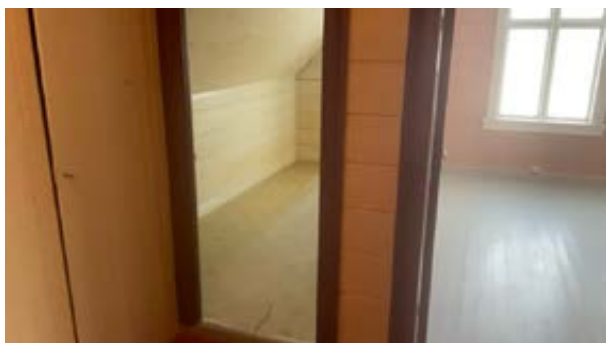
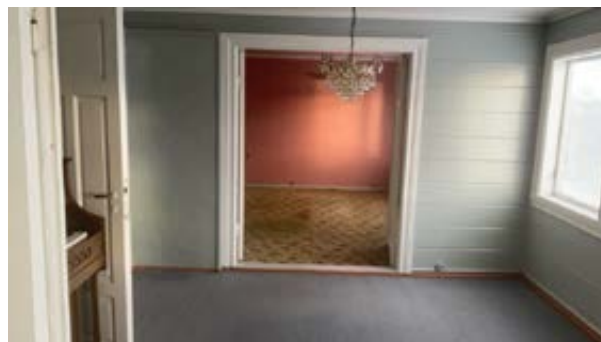
## TG 2 Overflater

- Det er påvist skader på overflater.

Tiltak med innvendig utbedringa av overflater er påregnelig ved oppussing.

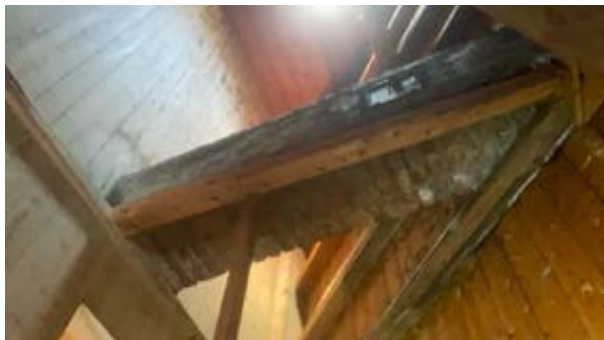
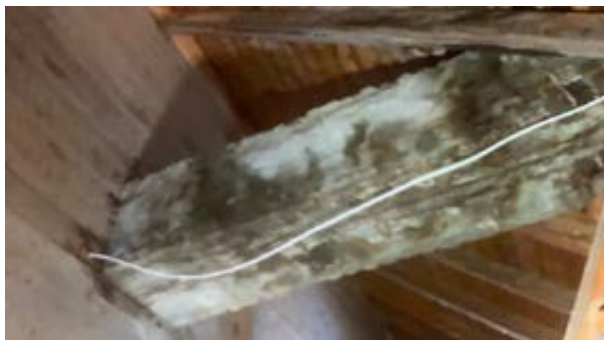
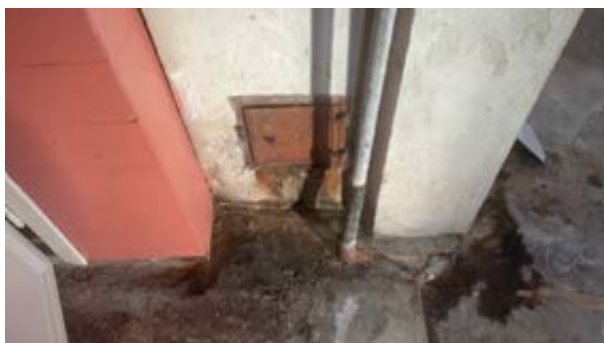
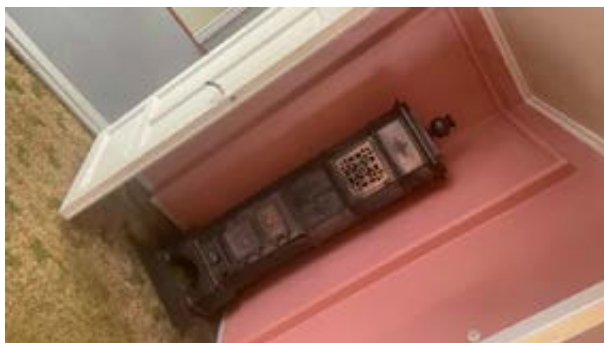
- Tidspunkt for piperehabilitering nærmer seg.

Pipe bør ikke brukes før feier har kontrollert denne, og evt. utbedret forskriftsmessig

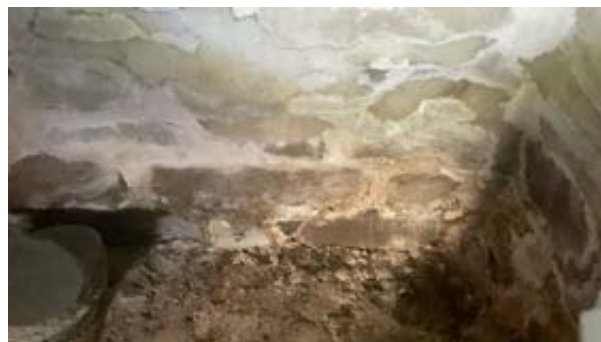
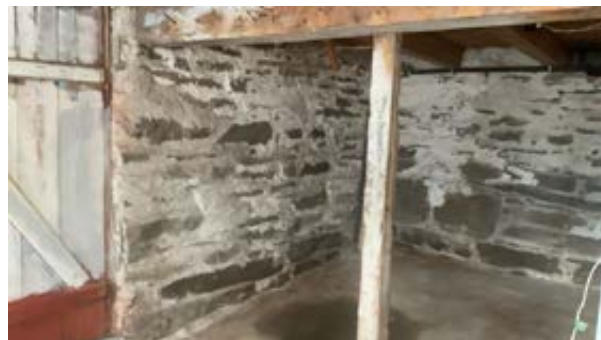
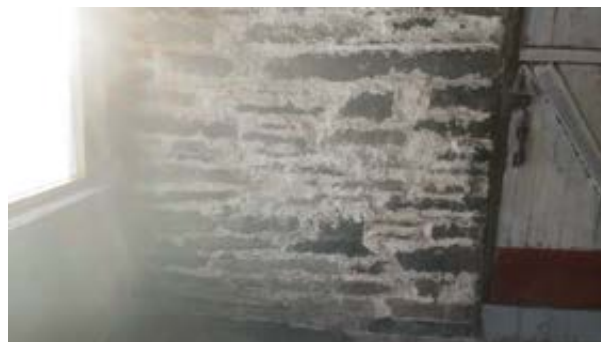
## TG 2 Rom Under Terreng

- Det er påvist indikasjoner på noe fuktgjennomtrenging i kjellergulv.
- Det er påvist indikasjoner på noe fuktgjennomtrenging inn i kjellermur.

- Det påviste fuktnivå gir grunn til å overvåke konstruksjonen jevnlig for å se utvikling over tid, og eventuelt foreta tiltak for å unngå fuktskader.

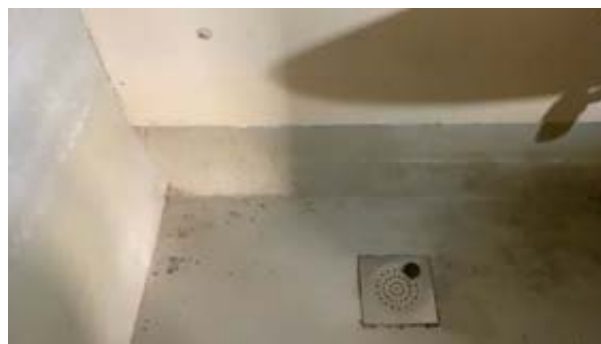
- Manglende oppgradering av våtrommet medfører høy risiko for at konstruksjonene ikke vil tåle vanlig bruk av vann eller lekkasjer. Selv om det er dusjkabinett, er det fortsatt en betydelig risiko for at våtrommets konstruksjoner ikke tåler lekkasjer. Dette kan føre til fuktskader på tilstøtende konstruksjoner.

- Ved andre fuktundersøkelser enn hulltaking, er det ikke påvist indikasjoner på fuktskader.

Våtrommet må totalrenoveres. Alle forhold med tettesjikt, våtsone, sluk m.m. må dokumenteres.

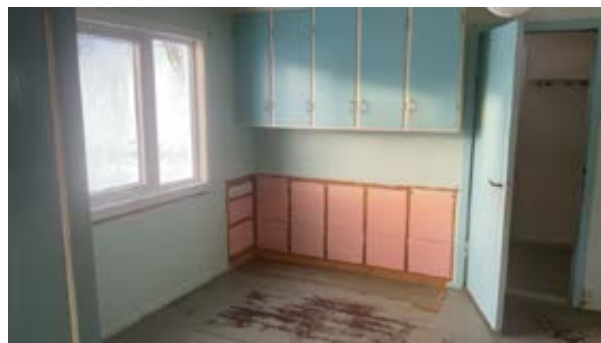
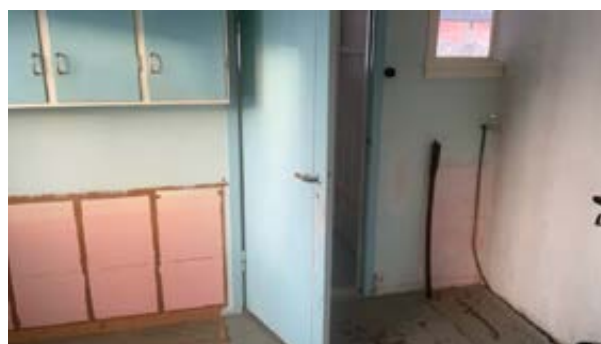
1. ETASJE > KJØKKEN N 13,5 M<sup>2</sup>

## TG 2 Avtrekk

- Det er påregnelig med utskiftning/utbedringer av kjøkkeninnredningen.

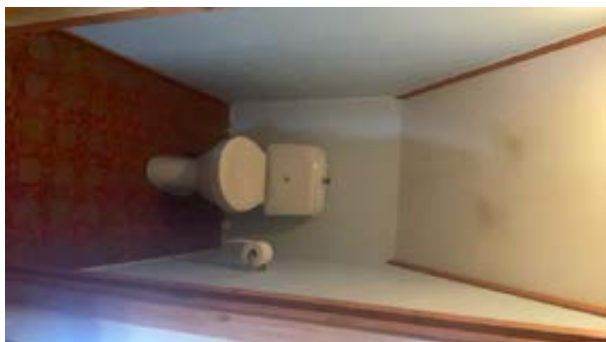
## 2. ETASJE > TOALETTRUM 1,5 M<sup>2</sup>

### TG 3 Overflater og konstruksjon

- Det bør etableres tilfredsstillende tilluft til toalettrom, f.eks. luftespalte ved dør e.l.
- Mekanisk avtrekk bør etableres på toalettrom.

Kostnadsestimat: Under 20 000

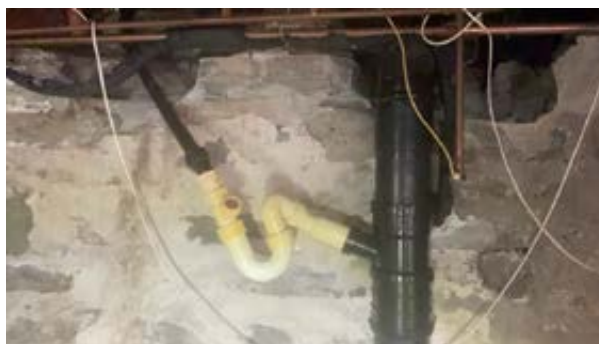
### TG 2 Vannledninger

- Det er ikke behov for utbedringstiltak siden anlegget fungerer i dag, men ut ifra alder kan skader plutselig oppstå på eldre anlegg.
- I forbindelse med oppgradering av våtrom vil det være naturlig med utskiftning av rør.
- Eldre avløpsrør har blant annet større sannsynlighet for lekkasjer, noe som kan føre til omfattende og kostbare vannskader i boliger.

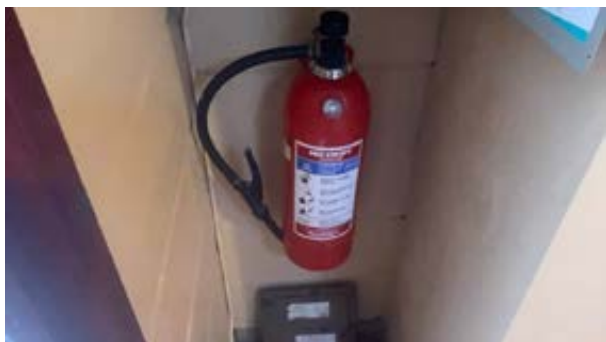
1. Er det skader på røykvarslere?  
**Ja Røykvarsler fra byggeår, som er > 10 år, må skiftes koster ca. 600 kr.**
2. Er det skader på brannslukkingsutstyr eller er apparatet eldre enn 10 år?  
**Ja Brannslukkingsutstyr som er > 10 år, må skiftes koster ca. 600 kr.**
3. Er det mangler for brannslukningsutstyr i boligen iht. forskriftskrav på søknadstidspunktet, men minst Byggeforskrift 1985?  
**Nei**
4. Er det mangler på røykvarsler i boligen iht. forskriftskrav på søknadstidspunktet, men minst Byggeforskrift 1985?  
**Nei**

**Kostnadsestimat: Under 20 000**

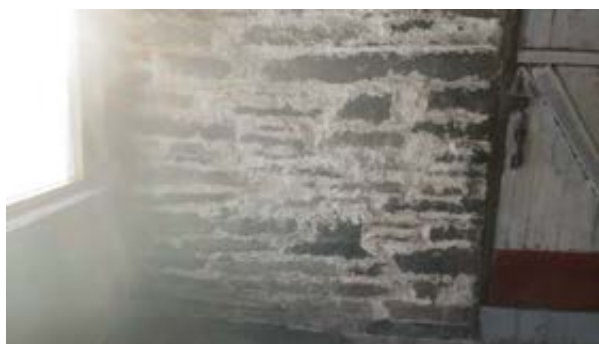
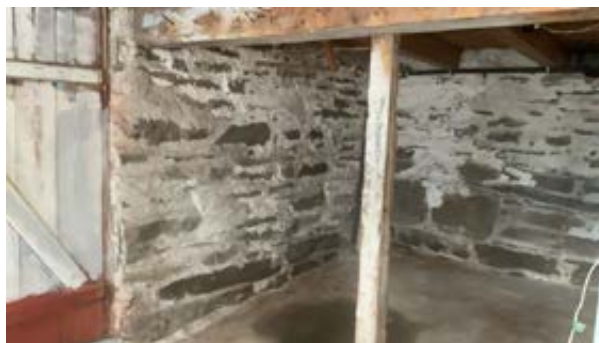
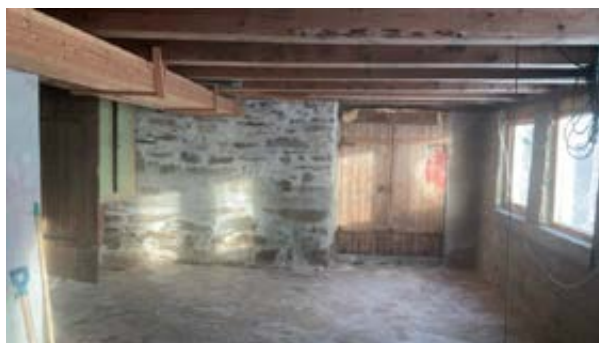
- Det mangler, eller på grunn av alder er det sannsynlig at det mangler, utvendig fuktsikring av grunnmuren ved kjeller/underetasje.
- Mer enn halvparten av forventet levetid på drenering er overskredet.

- Grunnmuren har sprekkdannelser.

Normalt forventet avvik, evt. lokal utbedring må utføres.

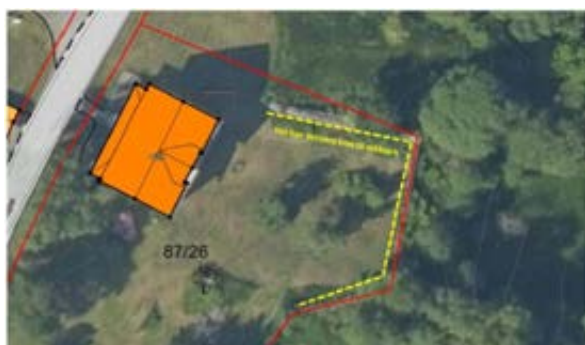
Det er litt ukjent med forstøtnings murer, men utfra kart kan det være slike, pga snøforhold er det ikke befart, anbefaler evt å befare når snøfritt. Husk kar til rekkverk, > 1,0 meter.
