# Tilstandsrapport

Rekkehus

Terneveien 13, 6514 KRISTIANSUND N

Rapportdato: 11.09.2026

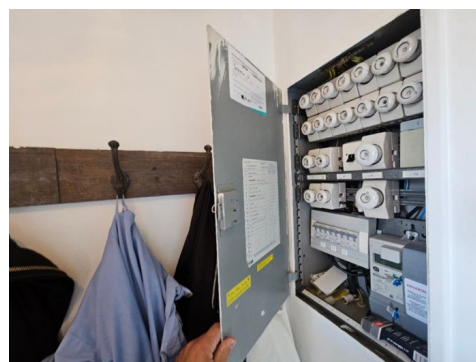
- Behov for kontroll av det elektriske anlegget indikerer usikkerhet rundt tilstand og sikkerhet. Eventuelle feil eller mangler kan medføre økt risiko for brann, elektrisk støt og skade på utstyr. Det elektriske anlegget må kontrolleres av kvalifisert elektrofaglig person. Eventuelle avvik bør utbedres for å sikre en trygg og forskriftsmessig installasjon.

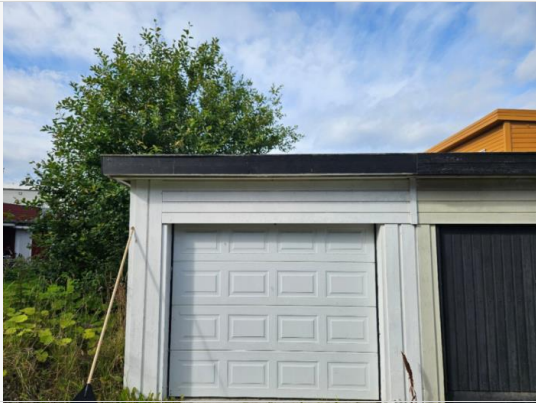
## Garasje

Takkonstruksjonen er av pulttaks utforming og er teknet med lakkerte stålplater. Veggkonstruksjonen er av bindingsverk med utvendig stående kledning, i forkant er det satt inn en isolert port. Innvendig er gulvet av støpt betongplate. Veggene er av åpne konstruksjoner. Det innvendige taket er av åpne konstruksjoner.
