# Remvikvegen 31

Arkitekttegnet enebolig på en av byens beste utsiktstomter | Unik mulighet!

Adresse	Remvikvegen 31 6010 ÅLESUND
Prisantydning	Kr 12 000 000,-
Omkostninger	Kr 318 990,-
Totalpris	Kr 12 318 990,-
BRA-i/BRA Total	350/389 m <sup>2</sup>
Eierform	Eiet
Boligtype	Enebolig
Byggeår	1970
Soverom	4

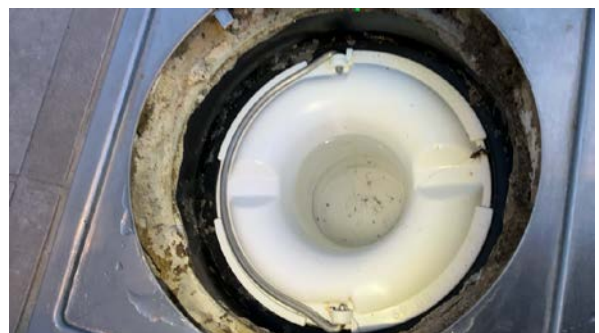
### 1. ETASJE > BAD HOVED

Det er plastsluk og smøremembran med ukjent utførelse. Vurdert utifra alder, materiale og observasjoner i sluk.

Sluk hovedbad i 1. etasje

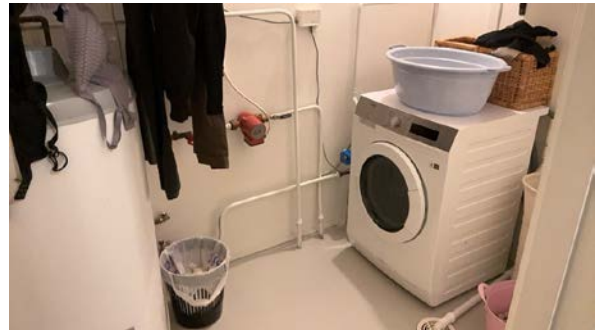
## UNDERETASJE > VASKEROM

Oversikt vaskerom hoveddel

Skal rommet brukes som vaskerom må sluk etableres.

Kostnadsestimat: 100 000 - 200 000

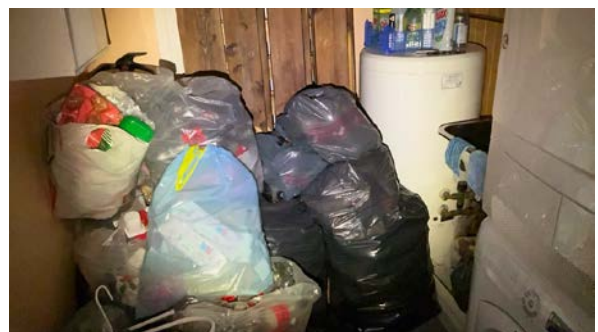
## UNDERETASJE > VASKEROM UTLEIEDEL

**Våtrom > Underetasje > Vaskerom utleiedel > Tilliggende konstruksjoner våtrom** [Gå til side](#)
- Det er avvik:
- Det er i hulltakingen påvist bruk av svart asfaltapp, dette er ikke i tråd med anbefalinger.

Oversikt vaskerom utleiedel

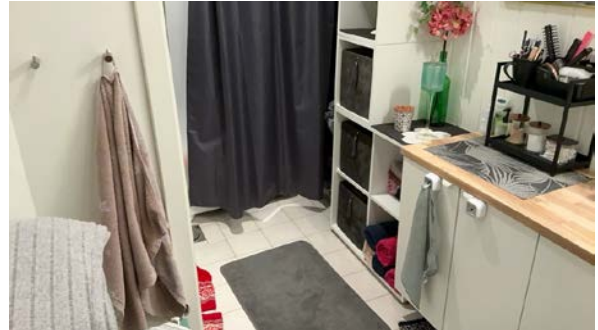
## UNDERETASJE > BAD Utleieedel

**Våtrom > Underetasje > Bad utleiedel > Tilliggende konstruksjoner våtrom** [Gå til side](#)
- Det er avvik:
- Det er i hulltakingen påvist bruk av svart asfaltapp, dette er ikke i tråd med anbefalinger.

Oversikt bad i utleieenhet

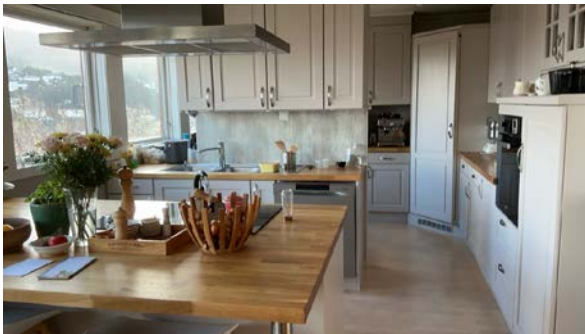
[2.ETASJE > KJØKKEN](#)

**Kjøkken > 2. etasje > Kjøkken > Overflater og innredning** [Gå til side](#)
- Det er avvik:
- Kjølehyørne er delvis skadet, pakninger etc og dermed ikke i bruk.
- Sluk i gulvet er plombert.

Oversikt kjøkken

Skal kjølehorn og sluk benyttes må det foretas tiltak på disse konstruksjonene.
