# Smådalane 18

ELNESVÅGEN

**Eidem Vest- Velholdt enebolig med flott utsikt, hage og garasje! 4 soverom**

Befaringsdato: 10.07.2026

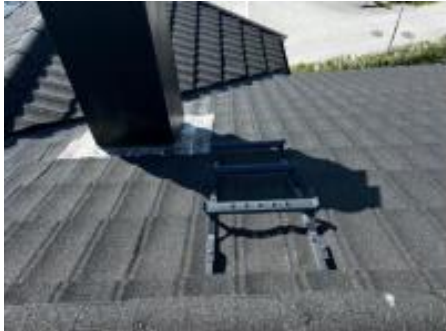
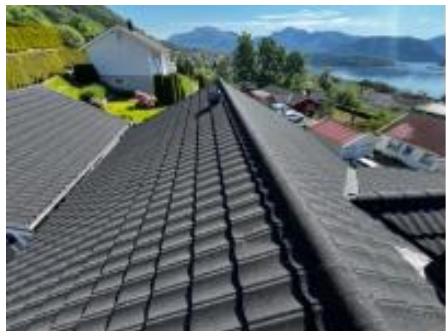
Avvik: • Vanntett sjikt på tak er eldre enn 18 år.

- Overvåk tilstanden jevnlig. For å få tilstandsgrad 0 eller 1 må undertak skiftes ut, men tidspunktet for når dette er nødvendig er vanskelig å si noe om.

Oversiktsbilde av takteking.

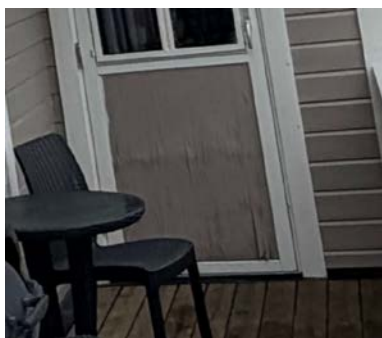
Avvik: · Det er registrert betydelig værsitasje på balkongdøren med utgang fra kjøkken. Nedre del av dørbladet har omfattende slitasje i overflatebehandlingen med misfarging, oppsprekking og tegn til langvarig fuktpåvirkning. Forholdet indikerer at vedlikeholdsintervallet er overskredet.

Balkongdør med utgang fra kjøkken, veldig værslitt.

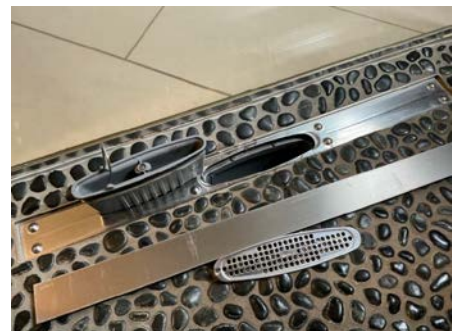
Våtrommet har skjult vanntett sjikt med påstrykningsmembran/smøremembran på gulv, synlig vanntett sjikt med baderomspanel og slukrenne.

Slukrenne, synlig membran korrekt klemt under klemring.

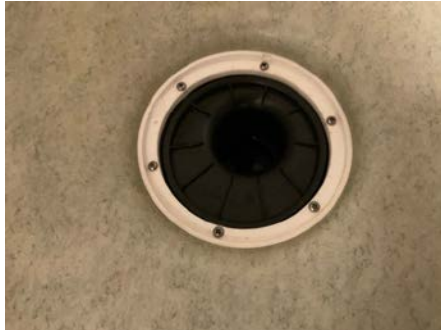
Sluk.
