# Prost Ankers gate 23

ULSTEINVIK

Befaringsdato: 05.09.2025

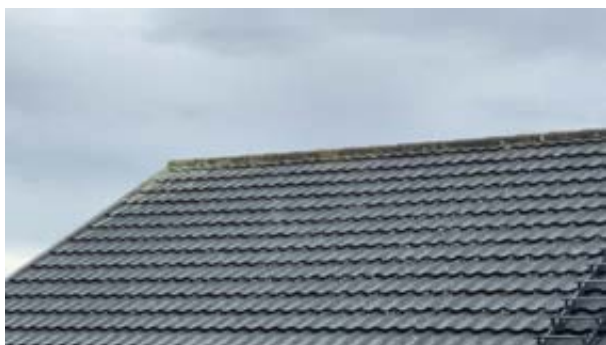
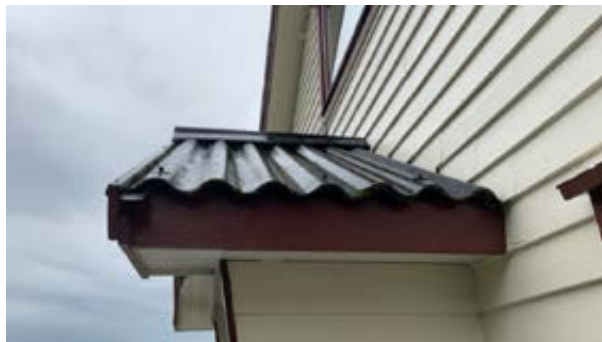
Mosevekst på taktekkingen anbefales fjernet da denne holder på fuktighet og er med på å redusere taktekkings levetid. Taktekking over ytterdør inneholder asbest, ved eventuell utskifting av denne må godkjent verneutstyr benyttes.

- Lokal utbedring må utføres.

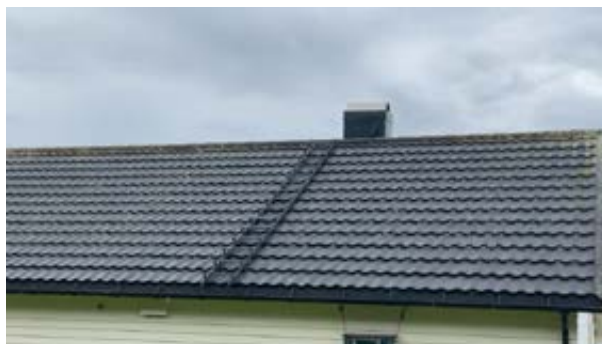
Manglende snøfangere kan medføre snøras fra taktekkingen. Med påfølgende risiko for skade på person, bygningsdeler eller tingskade.

- Det er ikke krav om utbedring av snøfangere opp til dagens krav.

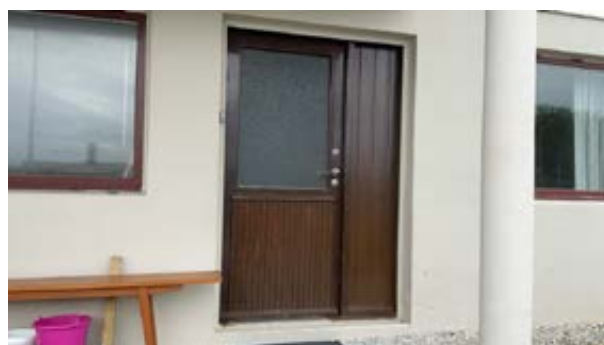
## TG 2 Dører

Verandadør av tre i malt med kobla glass. Ytterdører av tre beisa og lakka med enkle glass.

- Dører må justeres.

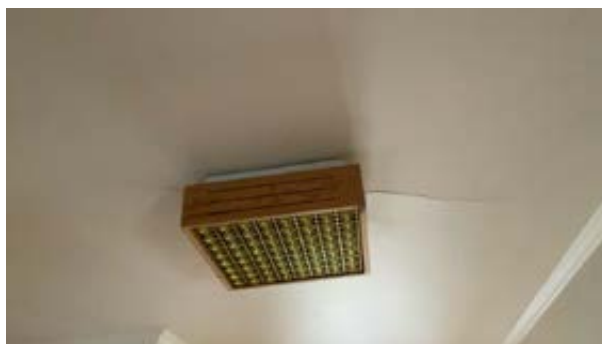
Overflater på den ene boden i kjeller har svertesopp på overflater. Det er en sprekk i takpapp i gangen.

- Gjennomføre ytterligere undersøkelser og foreta utbedring av skade.

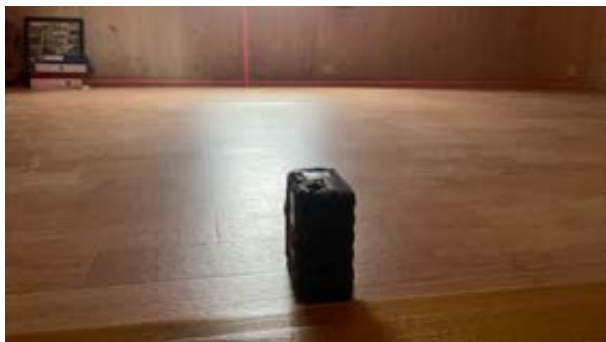
## TG 2 Etasjeskille/gulv mot grunn

- Det er målt høydeforskjell på mellom 15-30 mm gjennom hele rommet. Tilstandsgrad 2 gis med bakgrunn i standardens krav til godkjente måleavvik.
- Målt høydeforskjell på mellom 10 - 20 mm innenfor en lengde på 2 meter. Tilstandsgrad 2 gis med bakgrunn i standardens krav til godkjente måleavvik.

Ingen unormale større skjevheter i etasjeskille loft og hovedetasje på stikkprøve kontrollerte rom. Satt avvik gjelder kontrollerte rom i kjeller.

- For å få tilstandsgrad 0 eller 1 må høydeforskjeller rettes opp. Det vil imidlertid sjelden være økonomisk rasjonelt som et enkeltstående tiltak i en bolig som dette. Dersom boligen en gang skal renoveres, kan man vurdere slike tiltak.

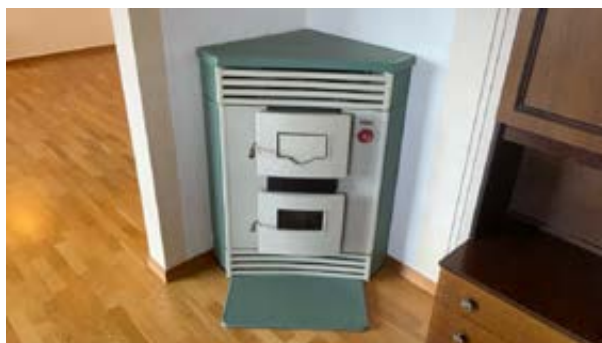
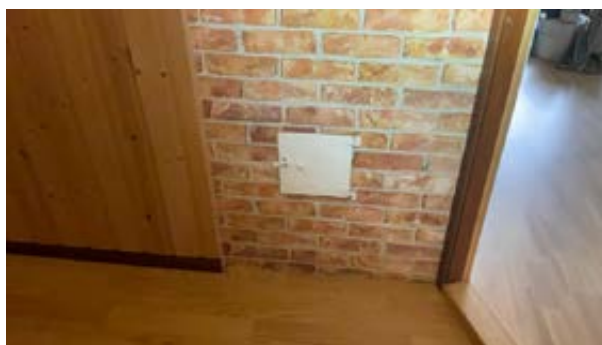
Tapetserte pipevanger reduserer muligheten for å oppdage sprekker i pipevanger når de oppstår, tapet anbefales fjernet. Tiltak med avstand mellom feieluke og brennbar vegg må påregnes.

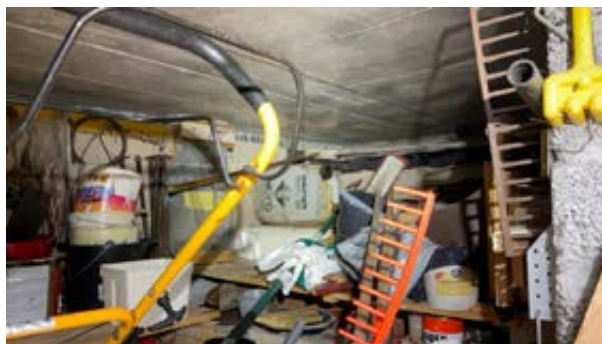
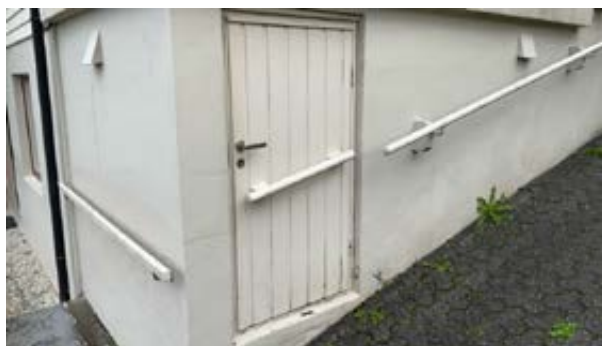
## TG 2 Rom Under Terreng

- Det er gjennom hulltaking påvist høyt fuktnivå inne i trekonstruksjonen i hulltakingen, men ikke påvist fuktskader i dette området. Høy luftfuktighet kan over tid føre til muggvekst eller sverting av materialer. Samtidig kan materialer og konstruksjoner bli ødelagt.

Det er benyttet papp på grunnmur og plastfolie på fremforet vegg mot terreng. Dette er til hinder for uttørking av konstruksjonen, og kan føre til fukt og kondens problematikk i fremforet vegg.
