Terrasseveien 22A

Romslig terrasseleilighet med flott utsikt på Nordlandet. Oppussingsobjekt.

Befaringsdato: 27.04.2026

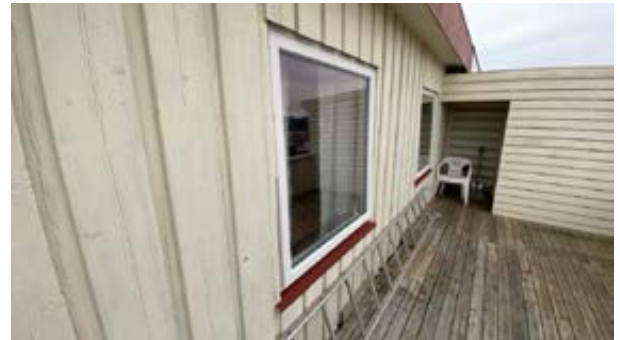
Tedvis råteskader i bordkledning mot syd.

Vinduer mot syd.

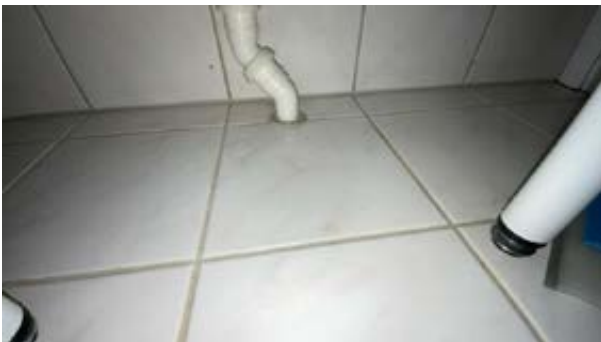
Ingen synlig bruk av rørmansjetter.

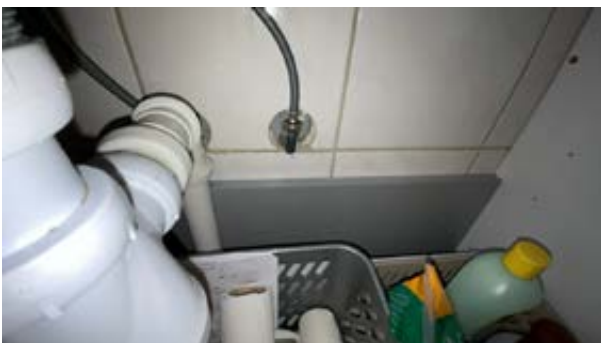
Ingen synlig bruk av rørmansjetter/fuging.

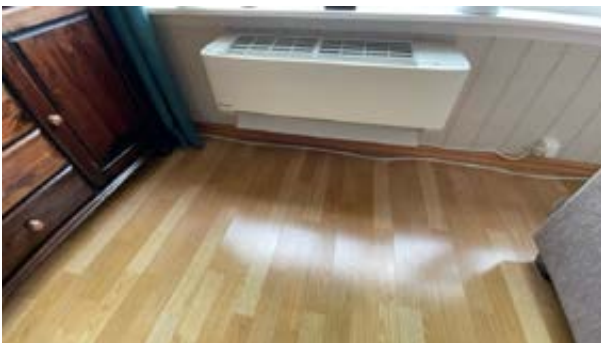
Det er installert luft til luft varmepumpe plassert i stue. Ikke tatt service i henhold til eier.

Varmepumpe på stue.

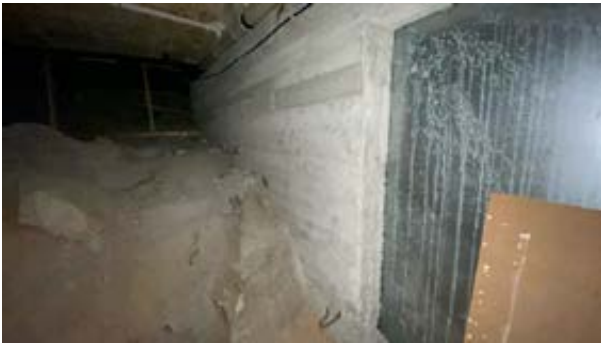
Plasstøpt betong rett på fast fjell.

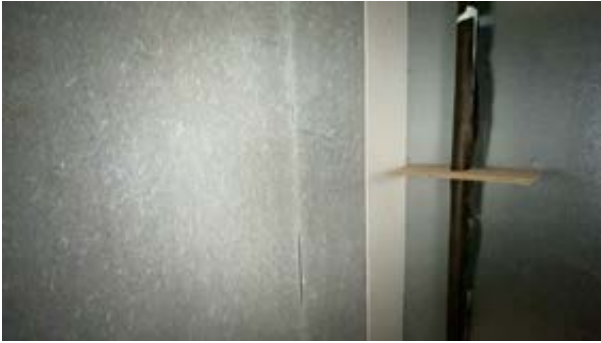
- Det er ikke montert rekkverk på innvendig trapp.
- Det er tegn på avvik i branncelleinndeling ut ifra dagens byggtkniske forskrift.
- Det mangler håndløper på vegg i det innvendige trappeløpet.
- Rekkverket på balkong eller terrasse er for lavt i forhold til dagens krav.

Opprinnelig brannskille med kledning av fibersement/asbestholdige bygningsplater.

- Det er ikke krav om utbedring av rekkverkshøyde opp til dagens forskriftskrav.
- Håndløper på innvendig trapp må monteres på vegg for å tilfredsstille krav på byggetidspunktet.
- For å avklare omfanget av avvik ved branncelleinndeling må det gjøres nærmere undersøkelser av en kvalifisert fagkyndig person. Brannen kan spre seg raskere ved avvik i branncelleinndelingen.
