# Norvikvegen 31

EIDSBYGDA

Fritidseiendom med unik beliggenhet i sjøkanten  
- god standard - flotte turmuligheter

Befaringsdato: 25.09.2025

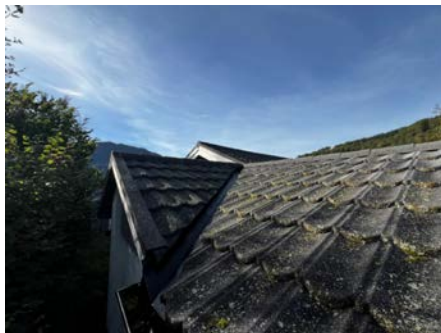
Boligen har decra/powertekk plater som takteking fra 2019, besikket fra takfot i stige og fra bakkenivå.

Ukjent type og alder på undertak.

Oversiktsbilde.

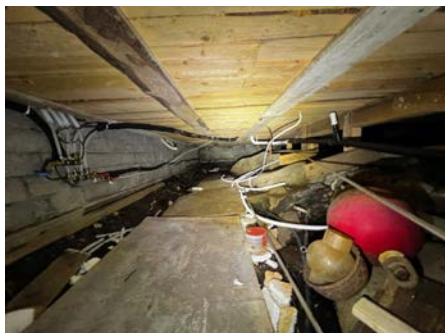
Avvik: Det er målt trefuktighet på 19,3 vektprosent i stubbegulvet fra kryp kjeller. Dette nivået ligger over anbefalt grense for tørt trevirke, og indikerer en økt risiko for biologisk nedbrytning dersom fuktforholdene opprettholdes over tid. I konstruksjonen henger det flere kokonger, og det er observert en del edderkopper. Dette er typiske tegn på insektsaktivitet og et miljø med høy fuktighet. Det er også registrert innsig av fukt i hjørnet mot øst ved tilbygget. Dette viser at det er fuktvandring gjennom grunnmur eller fra terreng mot konstruksjonen.

Det er målt 19,3 vektprosent i stubbegulvet.

Oversiktsbilde.

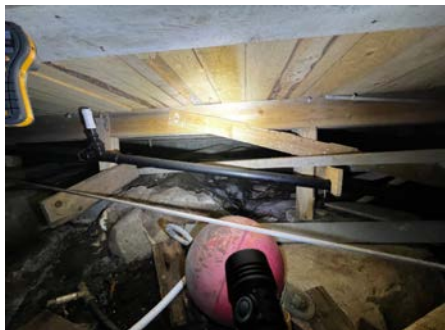
Avvik: Kryp kjelleren er stedvis fuktig, og det er observert tegn på innsig av fukt. Dette indikerer at dreneringen ikke lenger har fullgod funksjon, og at konstruksjonen kan være utsatt for fuktbelastning over tid.

Noe innsig av fukt i dette hjørne.

Oversiktsbilde.
