# Leinesveien 13 Steigen

ENEBOLIG MED ANNEKS /GARASJE. STRANDLINJE OG NAUST

**Enebolig med Anneks /garasje. Strandlinje, naust.  
Stor eiet tomt på hele 103 dekar, Leinesveien 13 i  
Steigen**

| Adresse | Leinesveien 13<br>8285 LEINES |

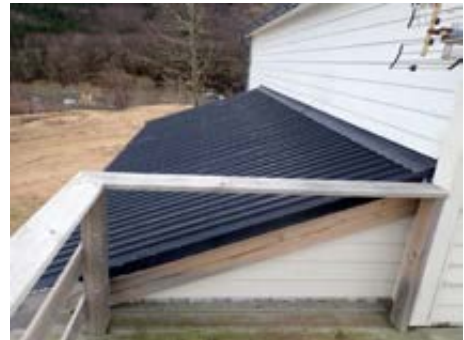
Tak over inngangsparti

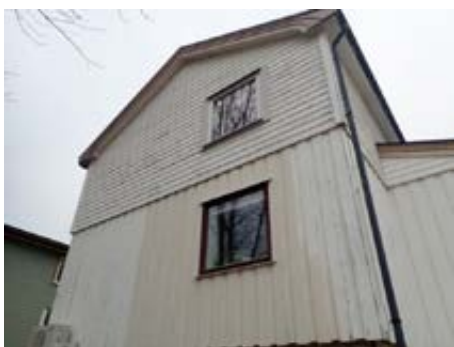
er ingen eller liten lufting i nedre kant av kledning mot grunnmur. · Det er påvist spredte råteskader i bordkledningen. Det ble foretatt visuell kontroll av utvendig kledning fra bakkenivå. Kledningen fremstår med synlig sol- og værslitasje - stedvis med noe råte. Kledningen bør overflatebehandles.

Værslitt kledning. Bør overflatebehandles.

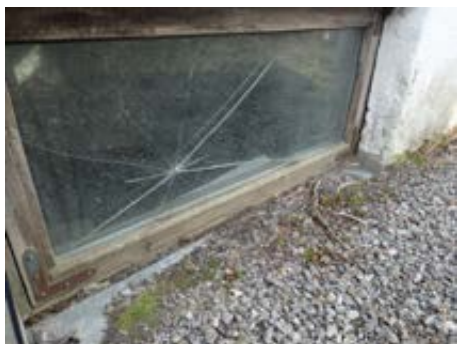
Kjellervindu med knust glass

Terrenget justeres ned ved vinduene. Ny glass monteres der vindusglass er knust.

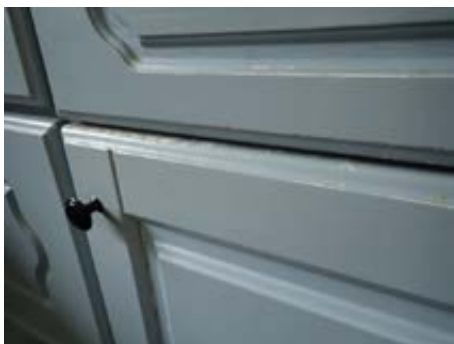
Slitasje på innredning

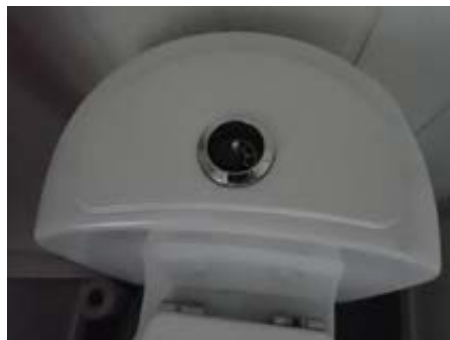
Defekt knapp for nedskylling

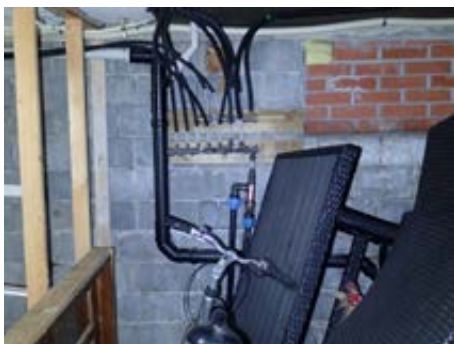
Kilde: Eier Årstall: 2019. Vurdering av avvik: · Rørkursene på rør-i-rør systemet på vannledninger er ikke merket. Stoppekran ble ikke registrert på befaringsdagen. Pga. mye løse ble det ikke registrert sluk i gulv for å lede lekkasjevann fra rør i rør system.

Rør i rør på vegg

Avløpsvann fra rør i rør tilknyttes sluk eller avløpsrør.

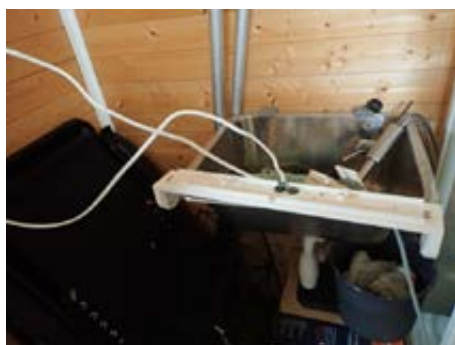
Løs taklys armatur med ledninger på vaskerom.

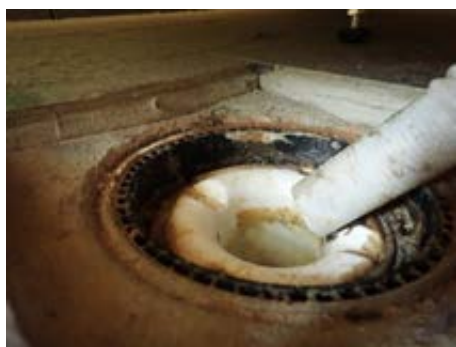
Rist mangler over sluken

Som forebyggende tiltak er det derfor viktig at sluket blir renset for avfallsstoffer, for på best mulig måte ivareta at en raskest mulig avrenning skjer. Dette er et midlertidig tiltak, men ikke tilstrekkelig nok for å kunne være helt sikker på å unngå lekkasjer i området rundt sluket.

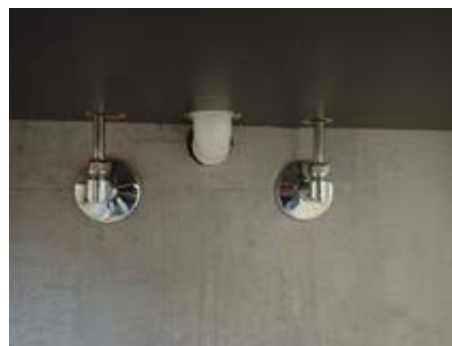
Vann/avløp til/fra servant. Åpent hull i vegg

Tette åpningene rundt røret
