# Sagbakkvegen 55

Sjarmerende fritidsbolig med stor terrasse og  
nydelig utsikt i Bøfjorden

Befaringsdato: 18.03.2026

Rapportdato: 26.03.2026

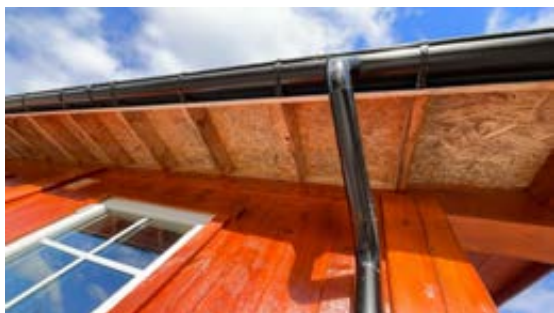
Synlig lufting ved takrennekroker.

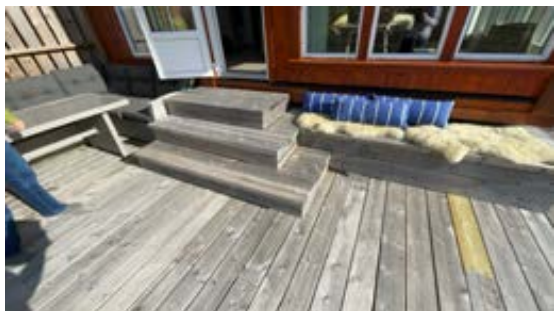
Trapp ved balkongdør.

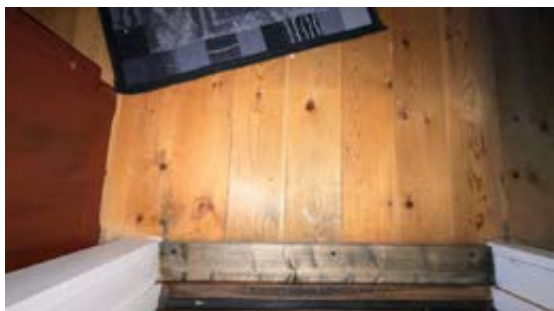
- Misfarging av gulvbord ved døråpning mellom gammel hytte og gang i tilbygg. Eier opplyser at dette skyldes en tidligere lekkasje mellom opprinnelig bygg og tilbygg fra ca. 1998. Det er ingen tegn til fukt eller råte i dag.
- Gulvbord i opprinnelig hytte har krommet seg noe.
- Gulv i opprinnelig hytte knirker noe.

Misfarget gulv ved døråpning

- Det anbefales å utbedre misfargede gulvbord ved døråpningen for å sikre estetisk og funksjonell kvalitet. Selv om det ikke er tegn til fukt eller råte i dag, bør området overvåkes for eventuelle endringer, da tidligere lekkasjer kan medføre økt risiko for fremtidige skader.

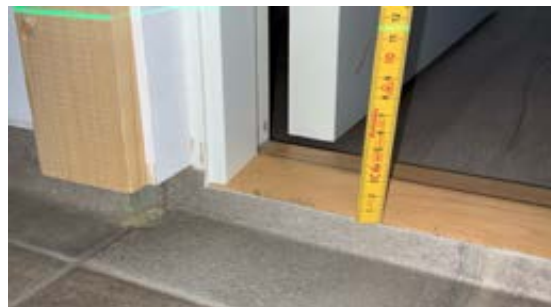
Høyde oppbrett gulvbelegg. 23mm over sluk.

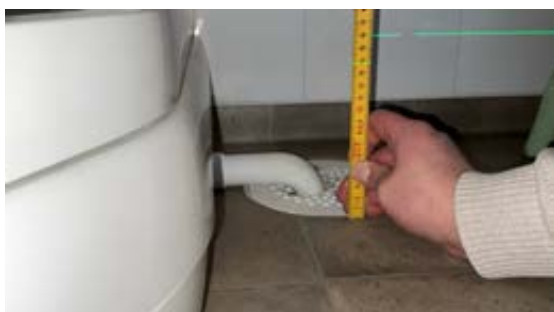
Høyde ved sluk.

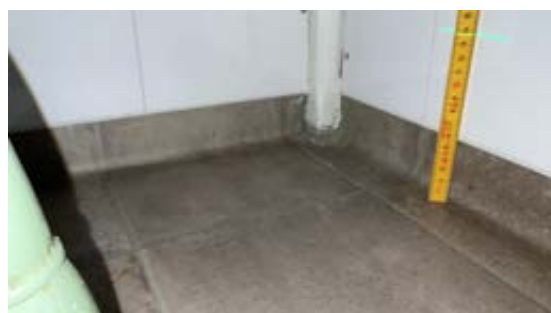
Ikke fagmessig utførelse av oppbrett på gulvbelegg.
