Kyrkjeveien 86

MOSTERØY

KYRKJEVEIEN 86

FRITIDSBOLIG

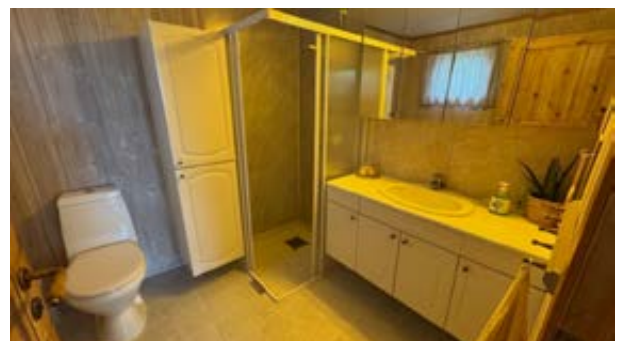
1. ETG. > BAD

Bad fra byggeår utstyrt med vaskseksjon, dusjsone med senket gulv og toalett. Baderomspaneler på vegger i dusjsone og vaskområde. Ellers vanlig panel.

TG 2 Overflater vegger og himling

Førstehjelp bør være å demontere dusjsjvegger og montere lukket dusjkabinett sluk at vannsøl på vegger og gulv opphører. Alternativ modernisere badet til dagens standard for våtrom.

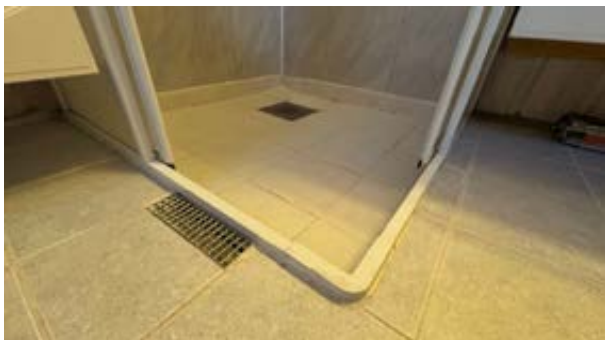
1.ETG. > BAD

TG 3 Sluk, membran og tettesjikt

Konsekvens/tiltak: Overvåk tilstanden jevnlig. For å få tilstandsgrad 0 eller 1 må slukløsningen skiftes ut og sannsynligvis må også membransjiktet skiftes/utbedres. Det er imidlertid vanskelig å si noe om tidspunktet for når dette er nødvendig. Manglende membran og klemring bør utbedres snarest for å redusere risikoen for vannskader og fukt i konstruksjonen. Siden sluket er plassert i byggets nedre plan med støpt kjellergulv, er konsekvensen noe mindre enn om det hadde vært etasjeskille av tre, men det er fortsatt risikobetont med dagens løsning.

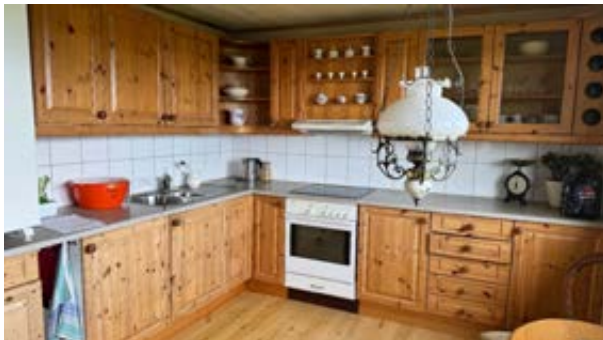
1. ETG. > STUE/KJØKKEN

Vannlås i benk er funnet i orden. Fuktsøk med fuktindikator foran vask, oppvaskmaskin og plassering for kjøleskap uten negative utslag.

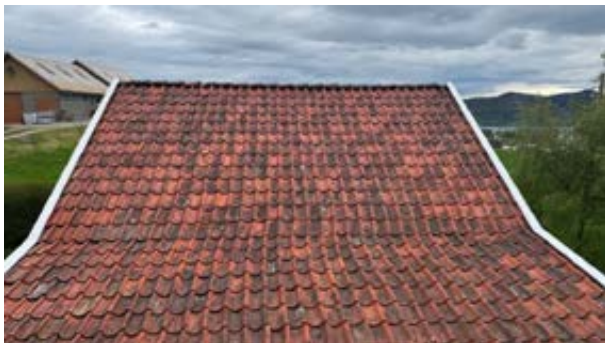
Taktekking - 2

Takets undertak med papp eller sutakplater, strø og lekter må på på befaringen påregnes å ha passert 30 år med påfølgende aldringsslitasje ihht forventbar levetid, følgelig er takets økonomiske restverdi i forhold til nytt, begrenset jrf. med SINTEF byggforsk levetidstabell.

Omlegging/skift av taktekkingen må fortløpende vurderes.
