# Auretunvegen 32

**Innholdsrik enebolig i Aurosen med flott utsikt -  
Romslig tomt - Garasje**

Befaringsdato: 05.08.2025

Rapportdato: 11.08.2025

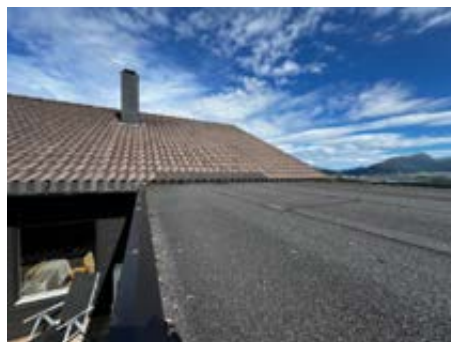
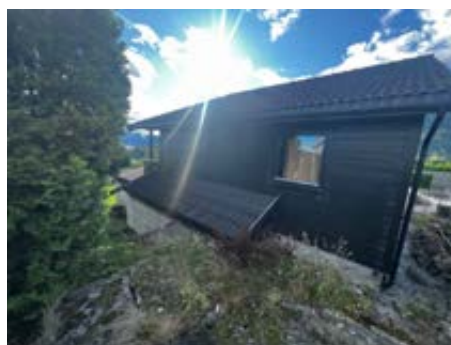
Symptomer på slitasje og elde er registrert, selv om det ikke ble observert tegn på lekkasjer eller skader. TG2 er valgt for å belyse at bygningsdelen har en alder og tilstand som tyder på behov for tiltak i fremtiden. Restlevetiden er usikker. Teknisk levetid for betong takstein er satt til 30-60 år. Takteking og undertak har passert over halvparten av forventet brukstid.

Oversiktsbilde av taktekking.

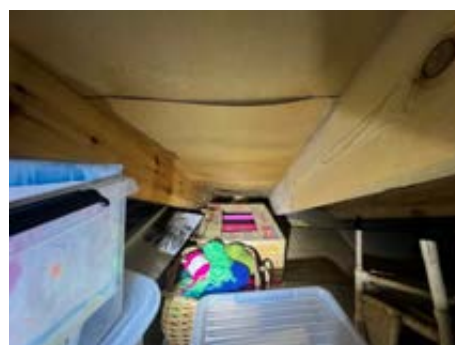
Luftespalte ut til det fri.

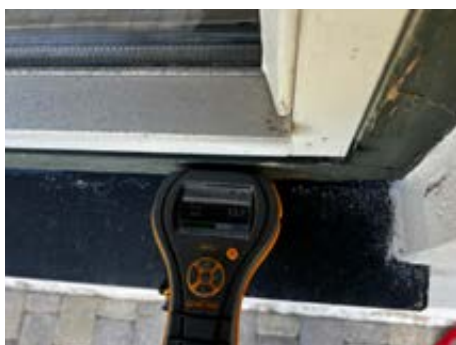
Normale fuktverdier i dette vinduet.

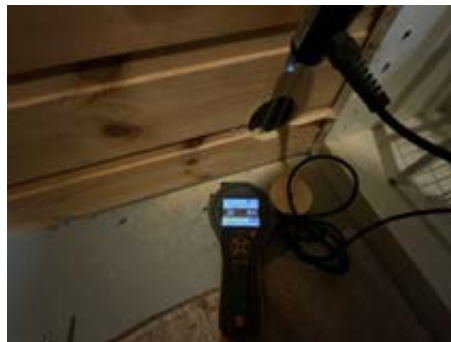
Deler av kjeller har en riskokonstruksjon ved at yttervegger er utført, isolert og kledd, man er da avhengig av tett grunnmur samt tett kjellergulv. I nyere hus fungerer dette som regel tilfredstillende der grunnmursplast og isolasjon er montert utvendig og det er lagt plastfolie under gulvstøp. Vil samtidig minne om at drenering på utside har begrenset levetid, slik at konsekvens ved feil på dreneringen kan bli råte eller muggskader i utførte vegger. Slike skader kan oppstå før fukten kan oppdages på innsiden av vegger. Det er foretatt hulltaking og målt etter fukt i nedre del av vegg i boden mot nordøst. Trefuktighet i topp bunnsvill ble målt til 18,1 vektprosent. Verdiene som er avdekket er like over grenseverdiene som regnes som akseptable. Under 17 % er tørt / normale forhold, over 17 % er det økt risiko, over 20% er det fare for mugg og sopp dannelser. Det er en del maling avflassing på åpne grunnmurer under terreng som vurderes å være et resultat av fuktvandring i konstruksjonen og / eller kapillært oppsug fra grunnen som kan tyde på svakheter med dreneringen og fuktsikringen.

Hulltaking og fuktsøk.

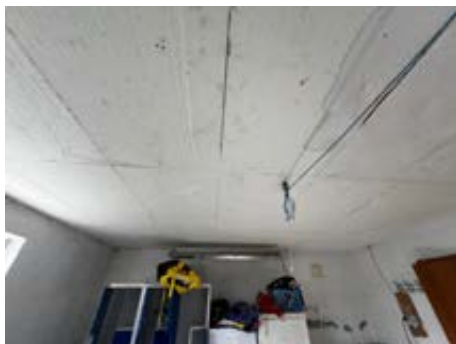
Åpen isopor i garasjetak.

- Tiltak:

Fjerne eller tildekke isopor med ubrennbart materiale.

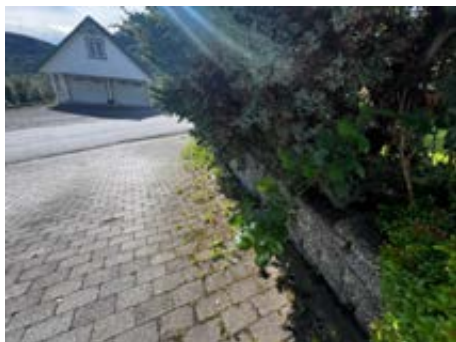
Muren har skjevheter etter markpress.

Større skjevheter i forstøtningsmuren ved innkjørsel etter marpress fra grunnen.
