# Bautevegen 122

**HJØRUNGAVÅG - Tomannsbolig over 3 etasjer fint beliggende på fin utsiktstomt i langs Bautevegen | totalrenoveringsobjekt**

Befaringsdato: 07.01.2026

Rapportdato: 15.01.2026

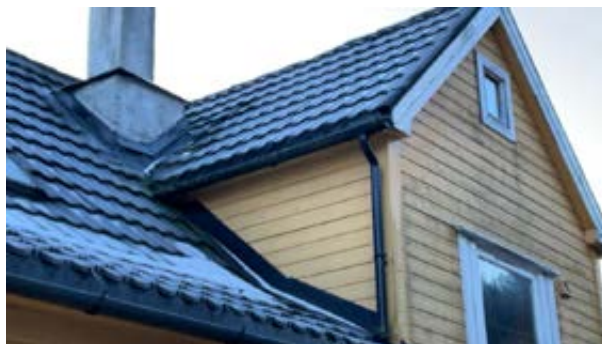
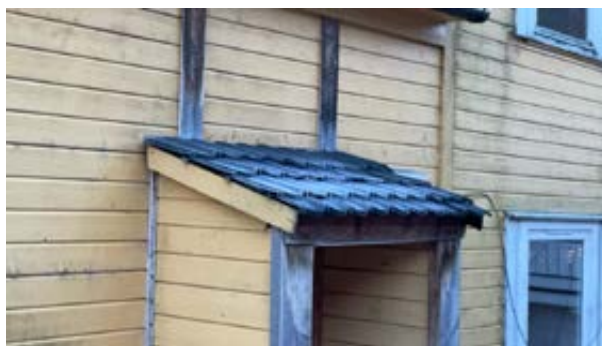
### Nedløp og beslag

Takrenner av metall. Vurdert visuelt fra bakkenivå, da høyde til takfot krever at sikring er montert.

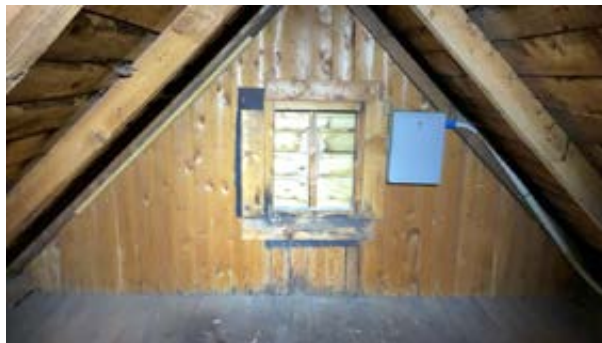
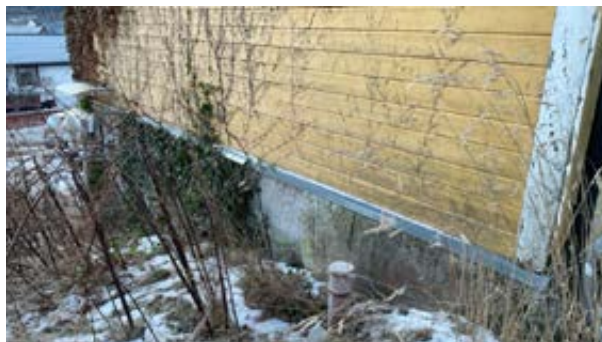
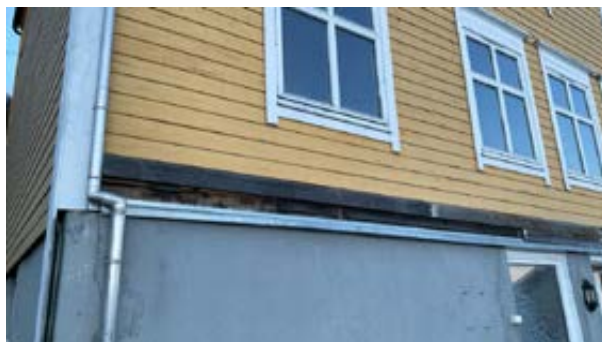
Sperreband for skadedyr må monteres for å hindre at skadedyr fortsetter å komme inn i boligen. Uten tiltak vil ytterligere bygningsskader oppstå.

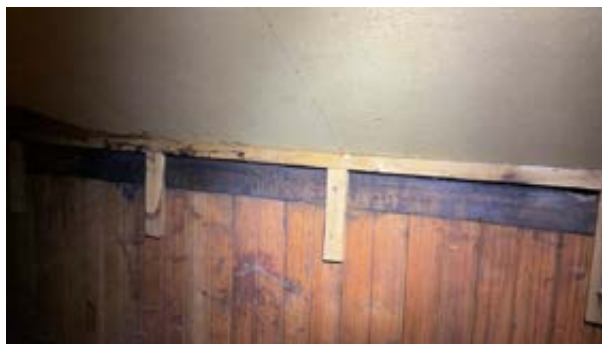
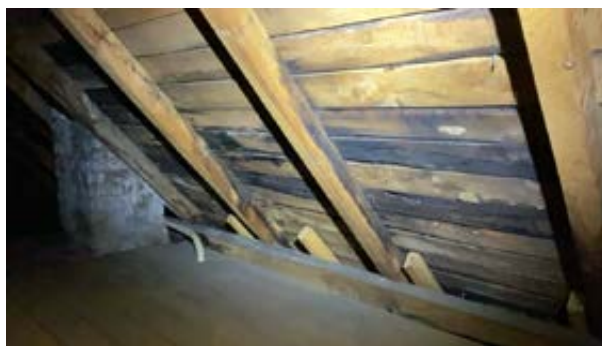
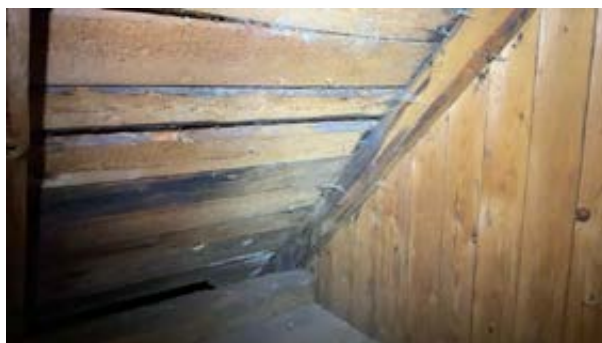
## TG 3 Takkonstruksjon/Loft

Punktet må sees i sammenheng med Taktekking

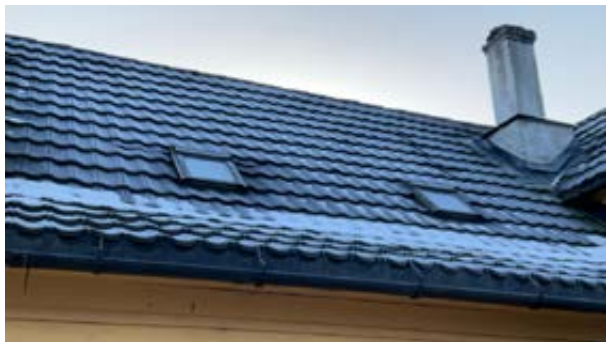
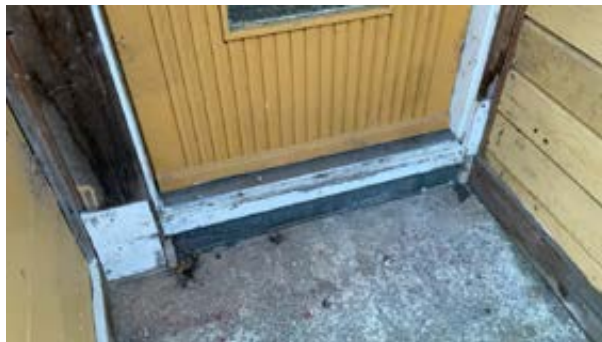
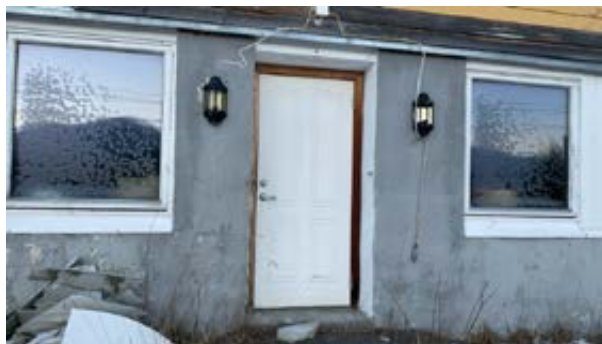
### TG 3 Dører

- Det er påvist avvik rundt innsettsdetaljer.
- Det er påvist dør(er) med fukt/råteskader.
- Det er påvist dører som er vanskelig å åpne eller lukke.
- Karmene i dører er værslitte utvendig og det er sprekker i trevirket.

Det er utett rundt ytterdørene og beslag er ikke montert under dørtersklene. Det er registrert fukt og råteskader i omrammingen rundt dørene, og ytterdørene er slitte.

- Det må påregnes noe vedlikehold og at enkelte dører må skiftes ut.
- Dører må justeres.
- Lokal utbedring/utskifting av fukt/råteskadet treverk.
- Døren(e) står foran utskiftning.

Det bør foretas utbedring av fukt og råteskader i omrammingen rundt dørene, samt montering av beslag under dørtersklene for å hindre ytterligere fuktopptrekk.

Utette områder rundt ytterdørene må tettes for å redusere varmetap og forhindre inntrenging av fukt, som kan føre til ytterligere skader og forringelse av dørens funksjon.

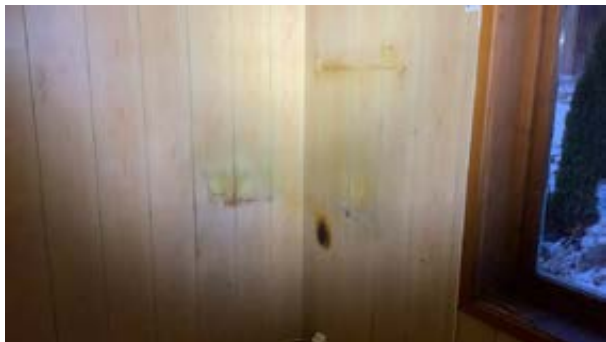
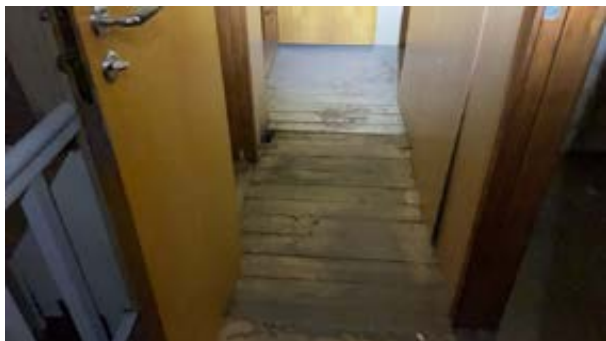
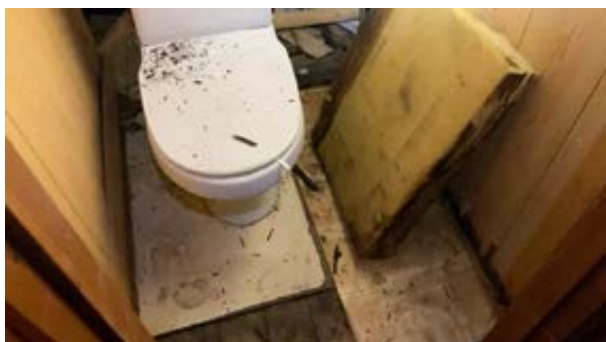
## TG 3 Etasjeskille/gulv mot grunn

- Det er målt høydeforskjell på mellom 15-30 mm gjennom hele rommet. Tilstandsgrad 2 gis med bakgrunn i standardens krav til godkjente måleavvik.
- Det er påvist fuktskader i etasjeskiller

Etasjeskillene og kjellergulvet har store skjevheter og det er enkelte hull i gulvene. Etasjeskillene har mottskader, fukt og råteskader.

Isolasjonskader og ekskrementer på gulvet indikerer at det har vært skadedyr i etasjeskillene. Rivnings avfall på gulvene var til hinder for kontrollen.

- For å få tilstandsgrad 0 eller 1 må høydeforskjeller rettes opp. Ytterligere undersøkelser må foretas for å få kartlagt omfanget for utbedring.
- Nye bjelker må settes inn.
- Råteskadet treverk må skiftes.

Det må gjennomføres ytterligere undersøkelser for å kartlegge omfanget av skjevheter, nedbøyninger, fuktskader og skadedyrangrep i etasjeskillene. Utskiftninger og forsterkninger må påregnes.

Uten tiltak så vil skadene kunne utvikle seg videre, noe som kan føre til ytterligere svekkelse av konstruksjonen, økt risiko for videre råte, sopp og skadedyr.

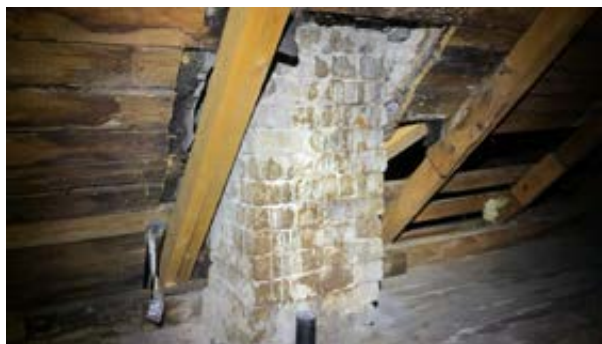
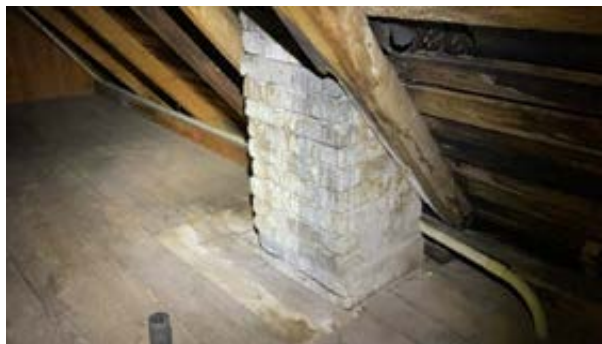
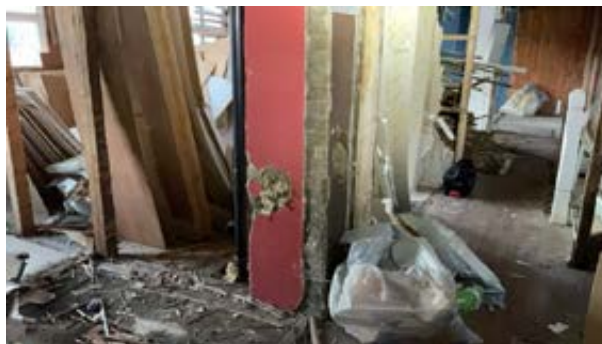
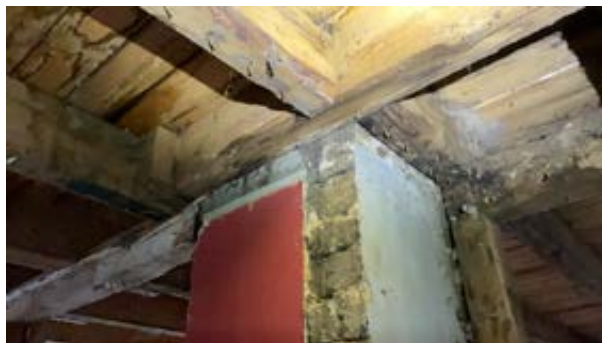
## TG 3 Pipe og ildsted

- Avstanden mellom ildstedet og brennbart materiale er for liten.
- Det er påvist sprekker og/eller riss i pipe.
- Pipevanger er ikke synlige.
- Det er påvist betydelige sprekker i pipe.
- Pipa har rennemerker etter sotvann.

Pipevangene har sprekker og hull for røykrør er ikke tett. Den ene pipa har ikke feieluke og pipevanger har sotrender etter kondens. Pipene er delvis innkledd, og det er stedvis montert treverk direkte mot pipevangene uten avstand.

Uten nødvendige tiltak øker risikoen for røyklekkasjer og brann, samt ytterligere skader på pipene.

Innkledd mursteinpiper øker faren for brann, og reduserer muligheten for å oppdage sprekker i pipevanger når de oppstår.

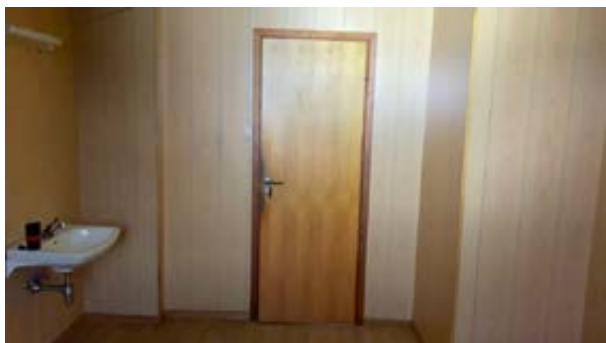
### LOFT > DUSJROM

Normale levetider for våtrommets tettesjikt er utløpt. Det er synlige fuktskader i etasjeskillet, noe som indikerer at våtrommet er utett.

- Våtrommet må totalrenoveres. Alle forhold med tettesjikt, våtsone, sluk m.m. må dokumenteres.

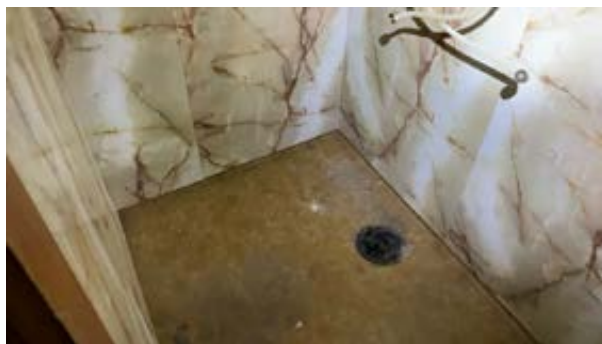
## TG 3 Tilliggende konstruksjoner våtrom

- Hulltaking er ikke foretatt da det allerede er påvist andre avvik i våtsonen.

Det er synlige fuktskader i deler av etasjeskille under våtrommet.

- Gjennomføre ytterligere undersøkelser og foreta utbedring av skade.

Fukt og råteskader i etasjeskillet må utbedres for å hindre videre skadeutvikling og redusere risikoen for svekkelse av konstruksjonen.
