# Nedre Klasgarden 18

ÅLESUND | HATLANE

**Innholdsrik enebolig med nydelig utsikt, garasje og stor terrasse**

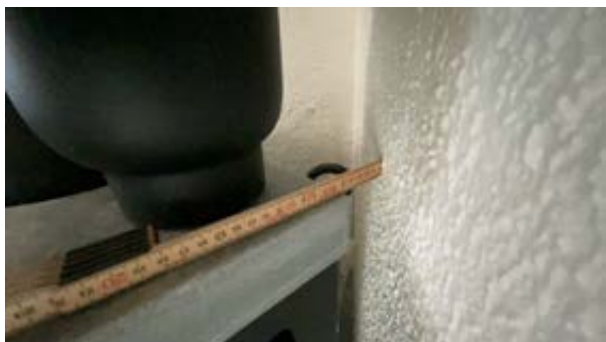
Ildstedet er plassert nærme brannmur.
