# Øvre Nordstranda 5A

VALDERØYA

REKKEHUS · TILSTANDSRAPPORT

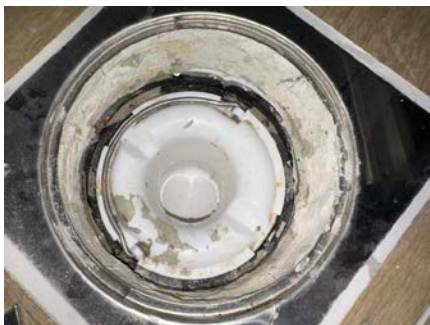
Det er plastsluk fra byggeår vurdert utifra alder og observasjoner i sluk. Andre vann- og avløpsledninger på våtrommet er vurdert under samlet vurdering av vann- og avløp.

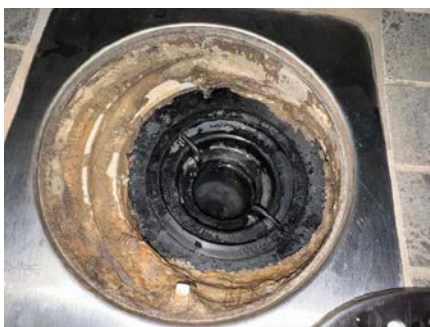
Dusj

Det er plastsluker fra byggeår vurdert utifra alder og observasjoner i slukene. Andre vann- og avløpsledninger på våtrommet er vurdert under samlet vurdering av vann- og avløp.

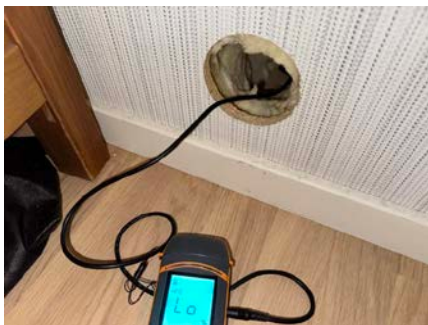
Fuktmåling i eksisterende hulltaking fra trapperom bak våtsone mot badekar, det er målt 6 vektprosent som tilsvarer tørt treverk.

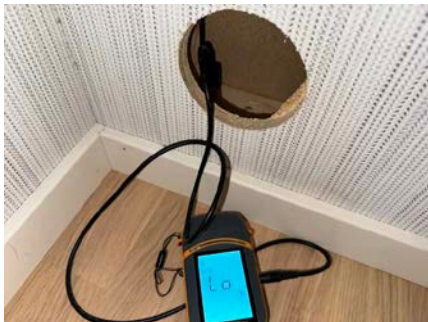
Hulltaking er foretatt, men ikke bak bruksvannsonen (ikke i mest fuktutsatt område). Fuktmåling i eksisterende hulltaking fra trapperom, det er målt 6 vektprosent som tilsvarer tørt treverk.

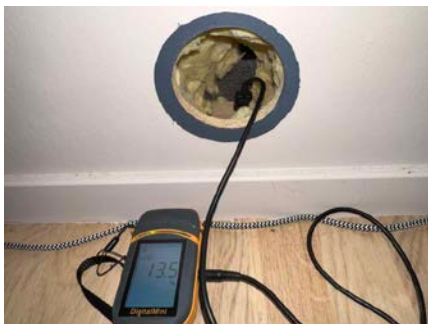
Rom under terreng er undersøkt ved hulltaking fra soverom, i bakre deler av underetasjen mot tilfylt terreng. Hulltakingen avdekket en veggkonstruksjon bestående av plater, isolasjon, luftesjikt og betong, som vurderes som en vanlig løsning på byggetidspunktet (2013). Det er målt om lag 13 vektprosent fuktighet i treverk inne i konstruksjonen på målepunktet, hvilket ligger innenfor nivåer som normalt anses som akseptable for vegg under terreng. Undersøkelsen gjelder kun ved hulltakingsområdet og gir et indikativt bilde av oppbygging og fuktnivå i denne delen av konstruksjonen.
