# Storjord E6 6918

RENOVERINGSOBJEKT - STORJORD I TYSFJORD

Befaringsdato: 20.03.2025

# Tilstandsrapport

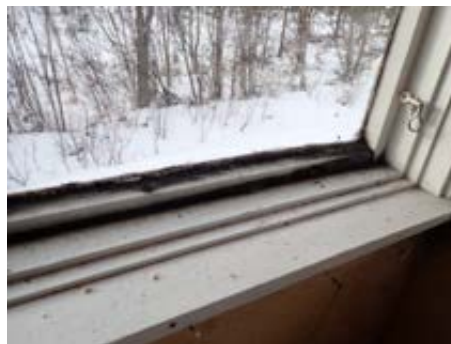
Vindu i rommet over vf.

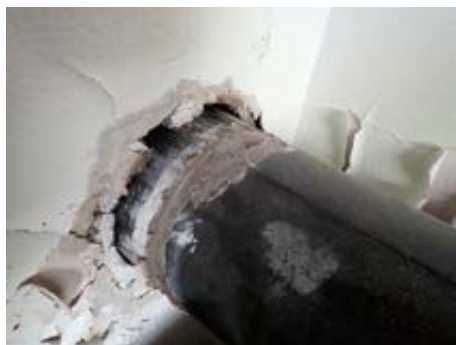
Manglende etablering av røykrør og malingsavskalling

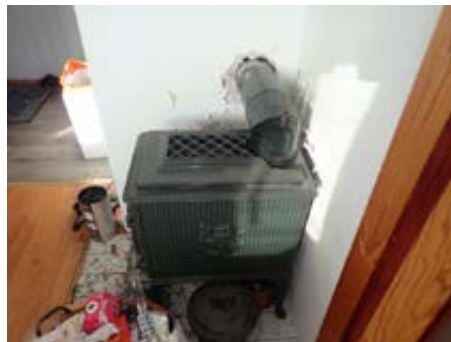
Nært plassert mot brannmur.

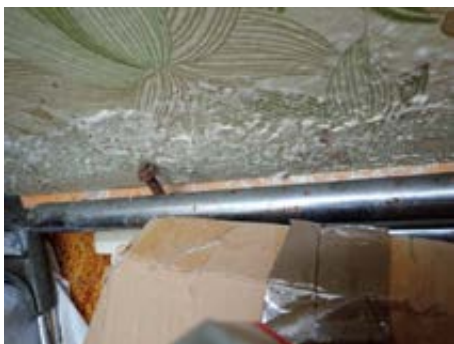
Muggsopp på vegg

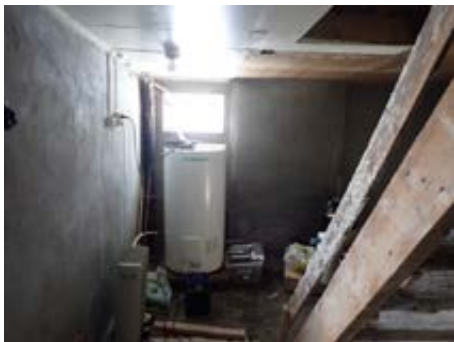
Rekkverk-bord med muggsopp

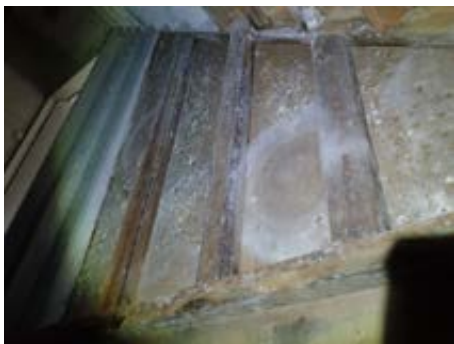
Muggsopp på vegg i trapp nedgang.

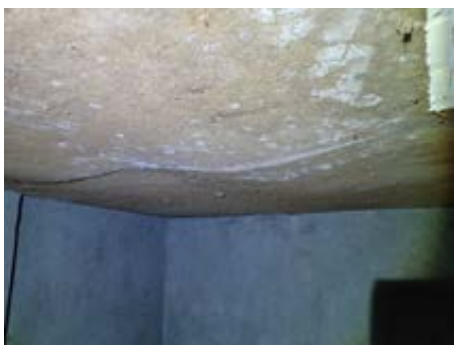
Muggsopp i tak i trapperommet

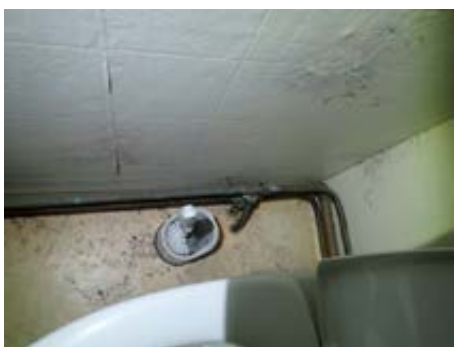
Vannrør gjennom belegget.

Badet må totalrenoveres.

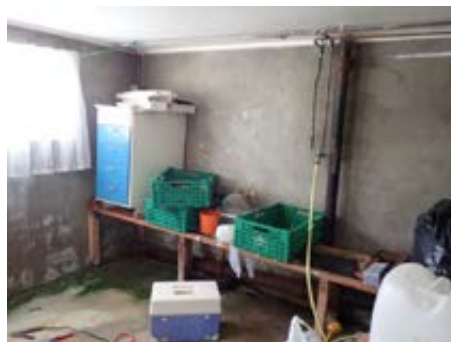
Tidligere vaskerom med store fukt- og saltutslag i veggene. Råteskader i trekonstruksjon på innredning.

Vaskerom i kjeller

Utvendig fuktsikring etableres. Generell rengjøring foretas innvendig
