Madlalia Terrasse 14

Enebolig med fantastisk utsikt til Hafrsfjord -
Meget etterspurt og populær beliggenhet

MADLALIA TERRASSE 14

Rapportdato: 6.2.2026 (Gyldig til 6.2.2027)

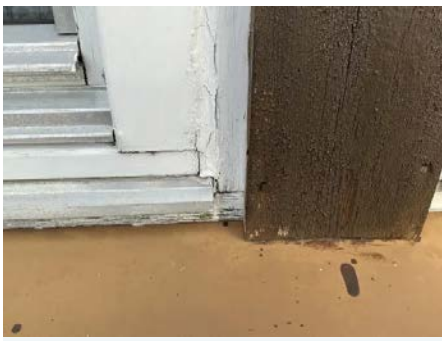
Vinduer og dører har nådd over halvparten av forventet funksjonstid TG 2. Det vil være større risiko for punktering av glass og større behov for vedlikehold i tiden som kommer. Vindu i 2 etasje fremstår som vær-slitt. Vinduer har en forventet tid for utskifting på 20 - 40 år. Tredører/aluminiumsdører har en forventet tid for utskifting på. Kort/middels/lang - 20/30/40 år. Normaltid for justering av vindu og dører 2 - 8 år.

Vindu i 2 etasje fremstår som vær-slitt.

Regelmessig vedlikehold og inspeksjon kan forlenge levetiden. Bytte av terrasse-dør til balkong 2 etasje må påregnes. Det registreres fukt/råte i dør og tetting er usikker.

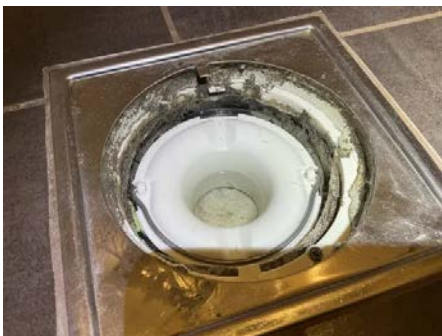
Høydeforskjell fra topp sluk-rist i dusj-sone til gulv ved ved terskel er målt til 14 mm. Anbefalt løsning 25 mm. Del av gulv er flatt uten fall. Ved annet lekkasjevann vil noe vann bli liggende på gulv. Registrert fall til sluk tilfredsstillende ikke anbefalte løsninger, men vurderes å være tilstrekkelig da vann ledes til sluk. Det registreres "bom" i noen gulvflis (mangelfull heft mot underlag). Fremstår ellers med normal slitasje alder tatt i betraktning.
