Plassane 84

HAREID

Flott enebolig med stort uteområde og velstelt hage | Garasje og uthus | 5 sov | Vedovn |

Adresse	Plassane 84 6060 HAREID
Prisantydning	Kr 1 990 000,-
Omkostninger	Kr 68 740,-
Totalpris	Kr 2 058 740,-
BRA-i/BRA Total	224/261 m ²
Eierform	Eiet
Boligtype	Enebolig
Byggeår	1953
Soverom	5

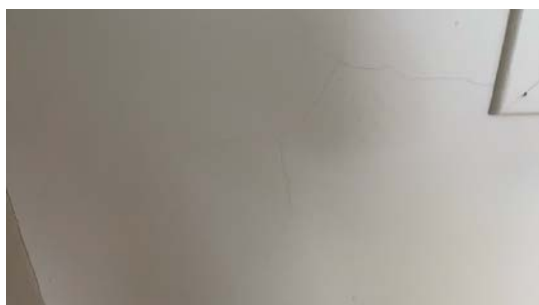
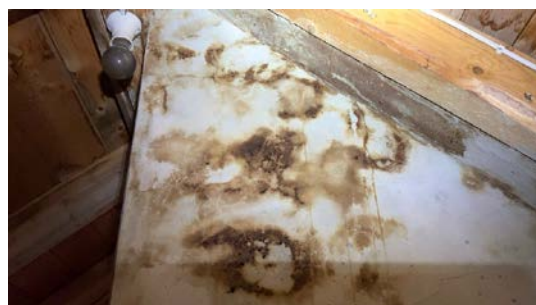
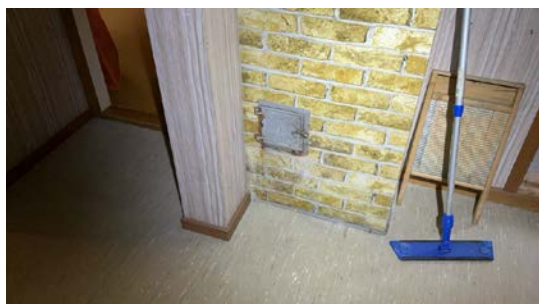
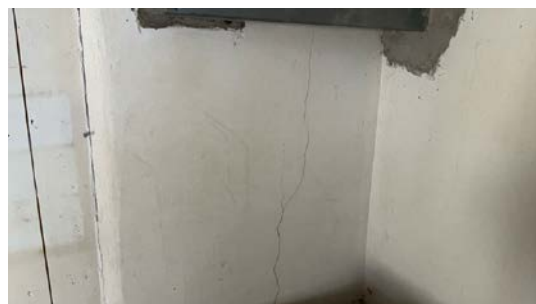
TG2 Rom Under Terreng

- Rom Under Terreng: Det er påvist indikasjoner på noe fuktgjennomtrenging i kjellergulv. Det er påvist indikasjoner på noe fuktgjennomtrenging inn i kjellermur. Det ble i hulltakingen registrert og målt forhøyde fuktverdier i bunnsvillen. Det er benyttet både plast og papp i fremforet vegg. Synlig deler av grunnmuren har saltutslag og avskalling av maling ved gulv, dette som følge fuktvandring og fukttopptrekk fra grunnen.

Plast og papp i fremforet vegger er til hinder for uttørking av vegger, dette øker faren for kondens, mugg, forringelse av materialer og innemiljø.
