Kvievegen 8

HADDAL

HADDAL - Stor, frittliggende enebolig med dobbel garasje beliggende på fin utsiktstomt i et rolig og barnevennlig område

Adresse	Kvievegen 8 6064 HADDAL
Prisantydning	Kr 2 790 000,-
Omkostninger	Kr 88 740,-
Totalpris	Kr 2 878 740,-
BRA-i/BRA Total	281/323 m ²
Eierform	Eiet
Boligtype	Enebolig
Byggeår	1984
Soverom	3 (5*)
Etasjer	3

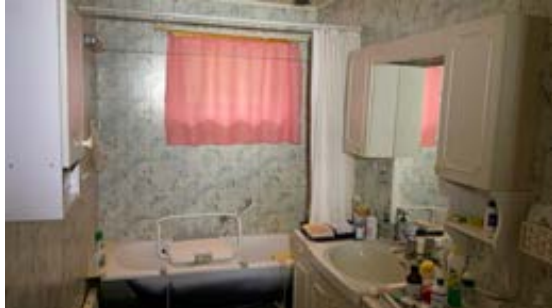
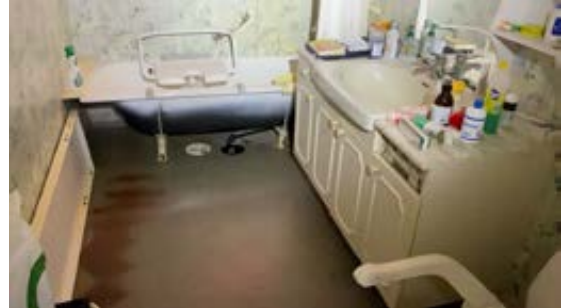
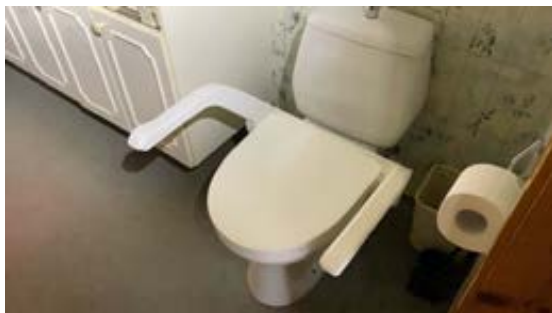
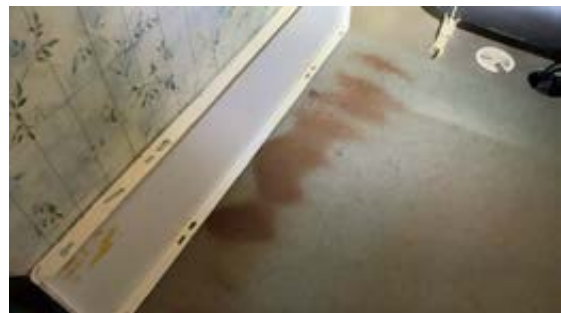
HOVEDETASJE > BAD

TG 0 Tilliggende konstruksjoner våtrom

Hulltaking er utført fra soverommet mot våtsone for badekar uten å avdekke unormale forhold eller forhøyede fuktverdier i hulltakingen.

- Våtrommet må totalrenoveres. Alle forhold med tettesjikt, våtsone, sluk m.m. må dokumenteres.
- Manglende oppgradering av våtrommet medfører høy risiko for at konstruksjonene ikke vil tåle vanlig bruk av vann eller lekkasjer. Dette kan føre til fuktskader på tilstøtende konstruksjoner.

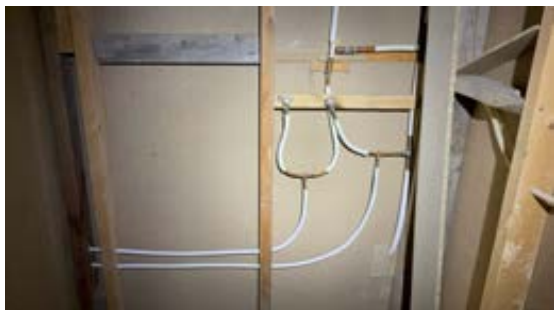
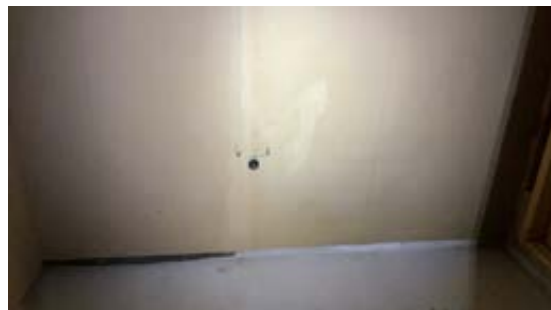
KJELLER > BAD

TG 0 Tilliggende konstruksjoner våtrom

- Våtrommet må totalrenoveres. Alle forhold med tettesjikt, våtsone, sluk m.m. må dokumenteres.
- Manglende oppgradering av våtrommet medfører høy risiko for at konstruksjonene ikke vil tåle vanlig bruk av vann eller lekkasjer. Dette kan føre til fuktskader på tilstøtende konstruksjoner.

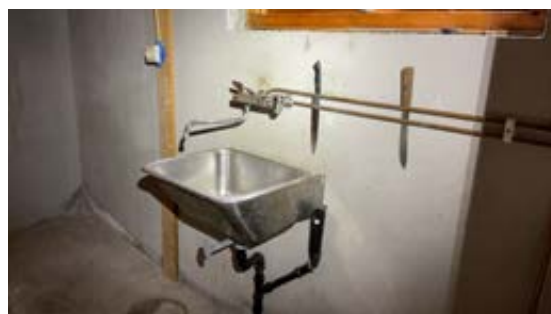
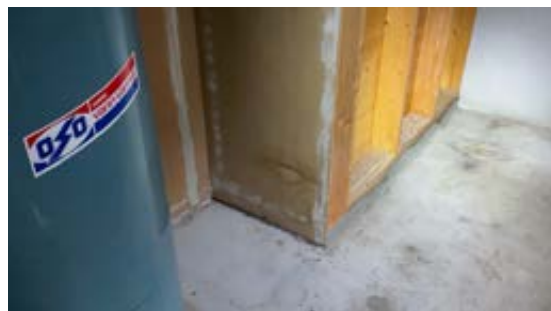
KJELLER > VASKEROM

Hulltaking er ikke utført da våtrommet har åpen konstruksjon og ikke er tatt i bruk.

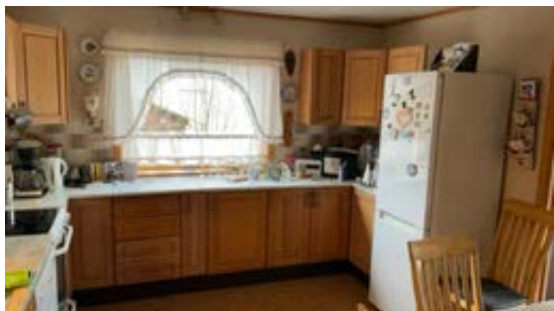
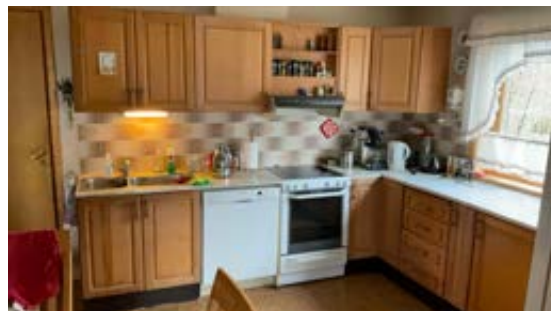
HOVEDETASJE > KJØKKEN

TG 3 Avtrekk

- Dersom avviket ikke utbedres vil det være fare for dårlig luftskifting og resultere i høy luftfuktighet og utvikling av skader.
