# Rolandsstien 41

TUSTNA

**Sydvendt frittliggende enebolig med  
frittstående garasje, sydvest terrasse med utsikt  
og gangavstand til buss/ferge**

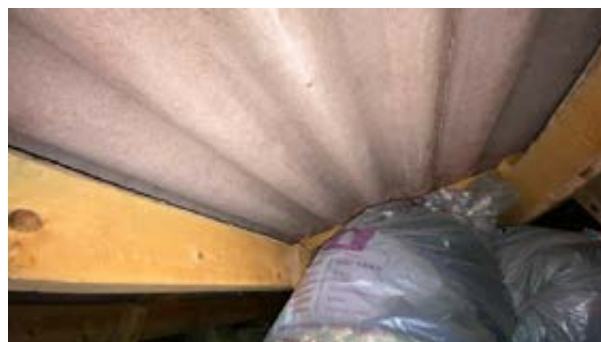
Opprinnelig takteking fra byggedato fungerer som undertak.

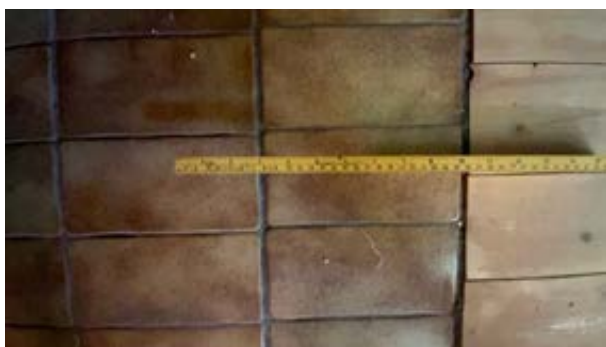
Fliser er sprukket og det er ikke tilstrekkelig dybde foran ildsted.

Ikke tilstrekkelig avstand på 300 mm. i front av vedovn i kjeller.

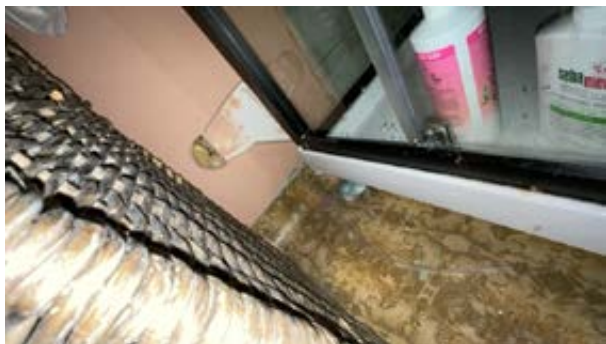
Åpent inn i bindingsverk i våtsonen.

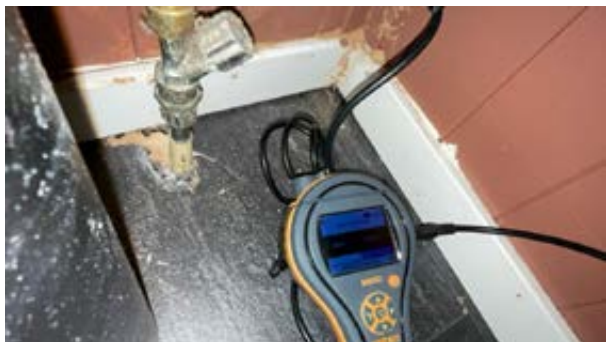
Hulltaking er foretatt uten å påvise unormale forhold.  
Fuktkvotemåling (vekt%) i konstruksjonen ble målt til under 7.  
Hulltaking er foretatt ved tilstøtende toalett bak dusjkabinett.

Piggmåling viste under 7 vekt%.

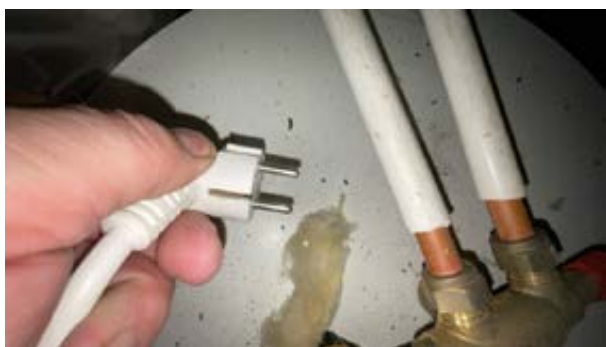
Ingen svimerker på stikk ved dagens befaring.

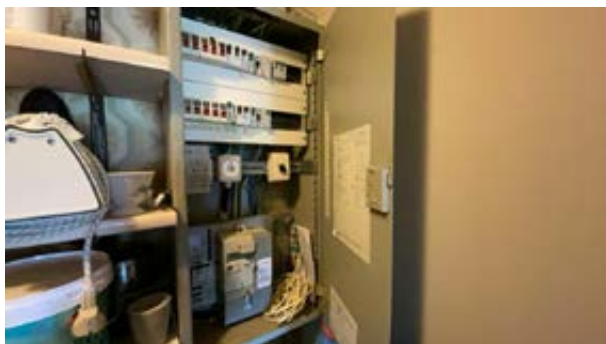
El. skap, med manglende tildekning mellom sikringene.

Utførende takstingeniør er ikke fagutdannet innen elektro, og anbefaler generelt en gjennomgang av autorisert El. takstmann/autorisert el. installatør for det elektriske anlegget i boligen.

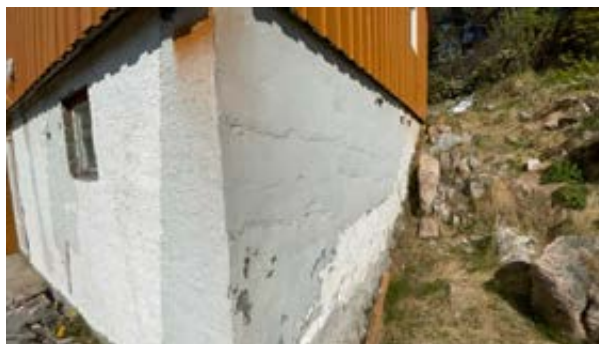
Tegn på utbedringer av ukjent årsak.

- Lokal utbedring må utføres.

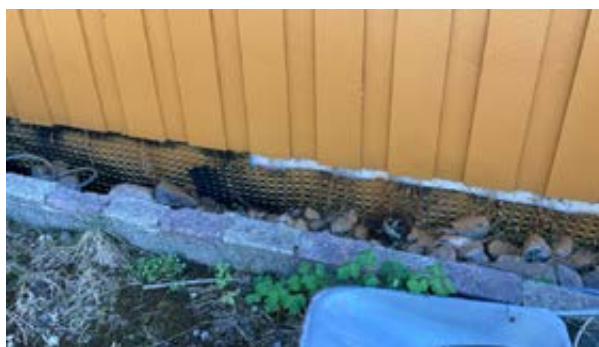
Manglende toppliste på grunnmur.

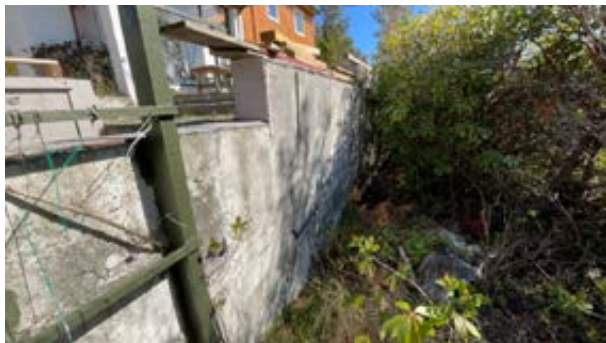
Forstøtningsmur mot syd uten sikring, skjev grunnet jordtrykk.

Mur må påregnes skiftet grunnet bakenforliggende jordtrykk og manglende gjerde på topp.

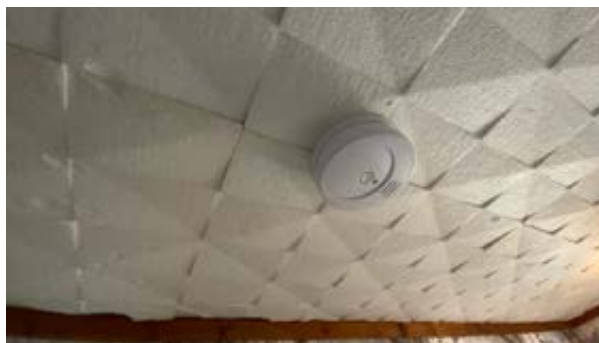
EPS i tak i gang hovedetasje.

EPS plater i innvendig tak i gang må påregnes skifte med tanke på brannsikkerheten.
