# Idsegata 19A

**Innholdsrik og kjekk enebolig med godkjent utleiedel. Garasje og carport. Renoveringsbehov.**

Befaringsdato: 08.04.2026

Rapportdato: 17.04.2026

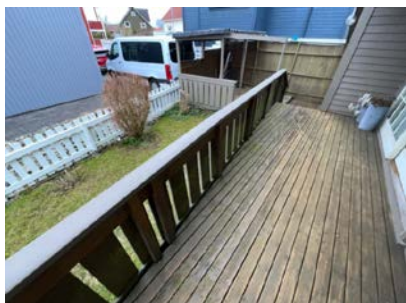
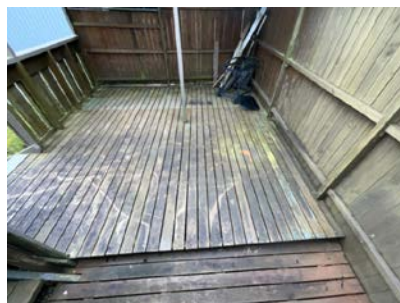
## **TG 2** Utvendige trapper

- Vinduer pga alder og slitasje. Det ble på befaringdagen observert fuktmerker i flere vinduskarmer.
- Balkong pga alder og høy slitasje
- Utvendige trapper pga alder og at det mangler rekkverk/håndløper på utvendige trapper iht dagens forskrifter.

Oppgradering anbefales.

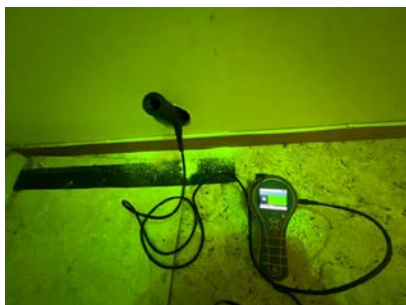
## UNDERETASJE > VASKEROM

### TG 3 Generell

- Våtrommet må totalrenoveres. Alle forhold med tettesjikt, våtsone, sluk m.m. må dokumenteres.

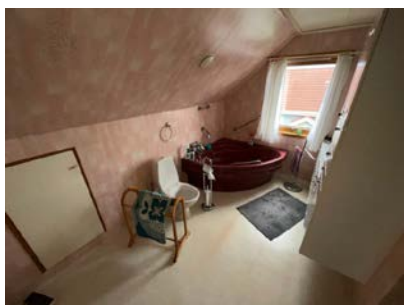
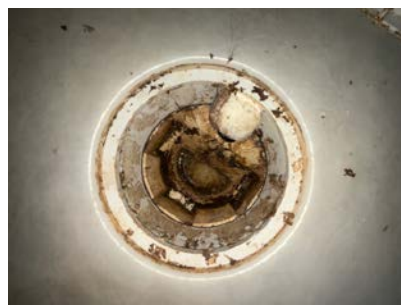
## 2 ETASJE > BAD

### TG 1 Tilliggende konstruksjoner våtrom

Det ble ikke påvist fukt ved måling.

Tørt og fint.

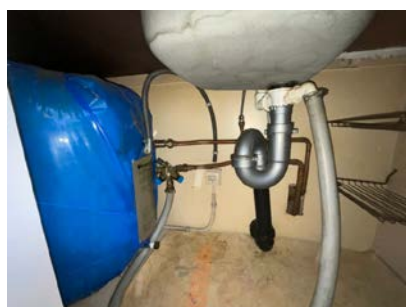
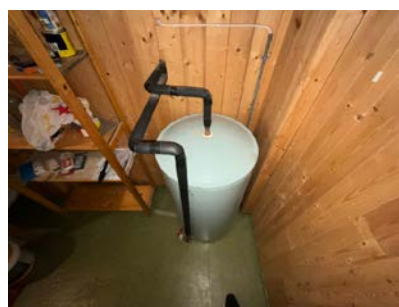
Utskiftinger må påregnes.

**Kostnadsestimat: 20 000 - 100 000**

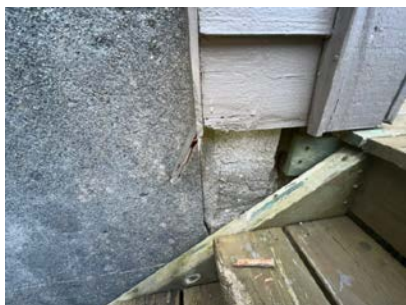
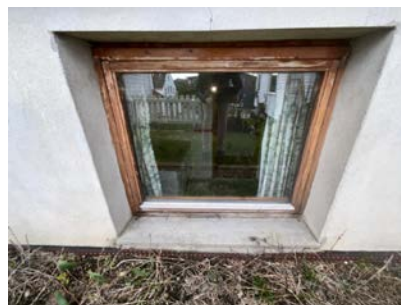
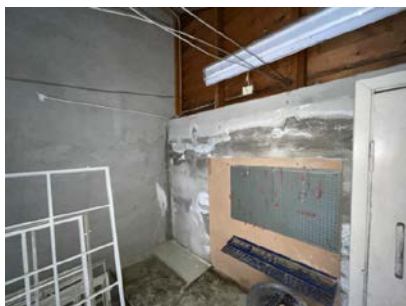
## 1 TG 2 Forstøtningsmurer

Høy alder og slitasje registreres. Mindre riss/sprikk i overflater, samt fukt/kalkutslag.

Vedlikehold anbefales.
