# Eidsvikvegen 42

TENNFIJORD

Enebolig med utleiedeler i populært og barnevennlig område i Eidsvika. Gode utleieinntekter

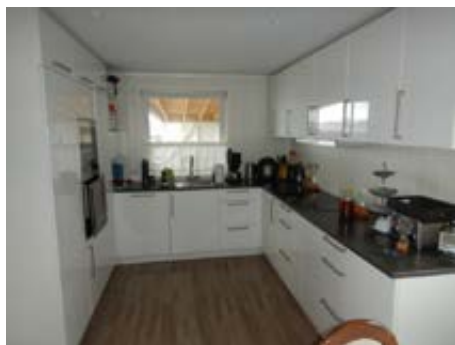
### 1. ETASJE > KJØKKEN

Kjøkkeninnredning fra Kvik med slette fronter. Det er ventilator over integrert koketopp, integrert stekeovn, mikrobølgeovn og oppvaskmaskin. Opplegg for kjøleskap med vanddispenser. Laminat benkeplate med nedfelt oppvaskkum. Det er montert waterguard i benk. Det opplyses om at kjøkkenet ble oppusset i 2015/16.

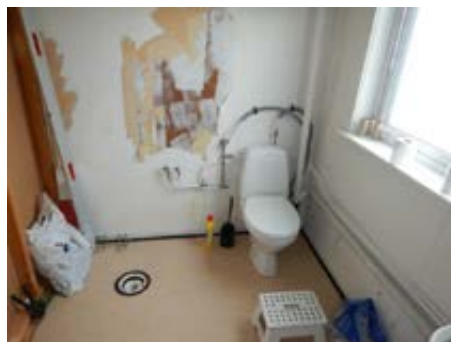
- Toalettrom har kun naturlig avtrekk fra rommet, NS 3600 krever mekanisk avtrekk for å kunne gi TG 0/1.
- Det er påvist andre avvik:

Det er slitasjer i gulvbelegg og skader på vegger. Gulvbelegg er ikke tett ved vegg og det er pågående arbeider med renovering av rommet.

Det må påregnes betydelig oppgradering og ferdigstilling av rommet for at det skal benyttes som bad/vaskerom, eventuelt toalettrom.

**Kostnadsestimat: 50 000 - 100 000**

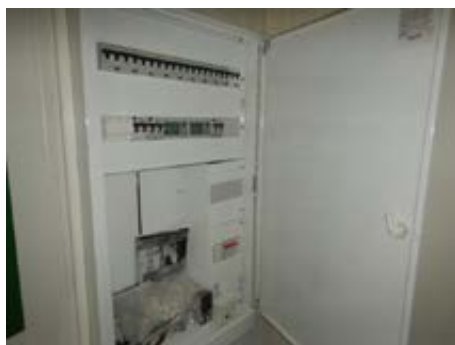
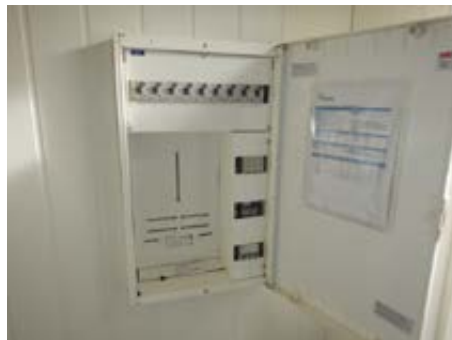
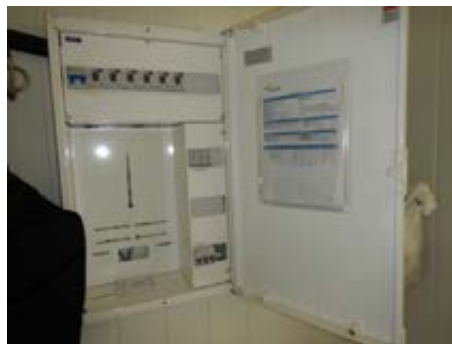
El-anlegget ble i all hovedsak oppgradert i forbindelse med oppussing i 2015/16 men det er fortsatt noe eldre opplegg. Det er ikke fremvist samsvarserklæringer og det er ikke utført el-kontroll siste 5 årene. Utifra dette så anbefales det utført en utvidet el-kontroll. Kostnadsestimat gjelder el-kontroll og ikke eventuelle utbedringer.

**Kostnadsestimat: 10 000 - 50 000**
