# Hugins gate 7

## Enebolig med flott hage og stor garasje

Befaringsdato: 18.07.2025

Rapportdato: 27.08.2025

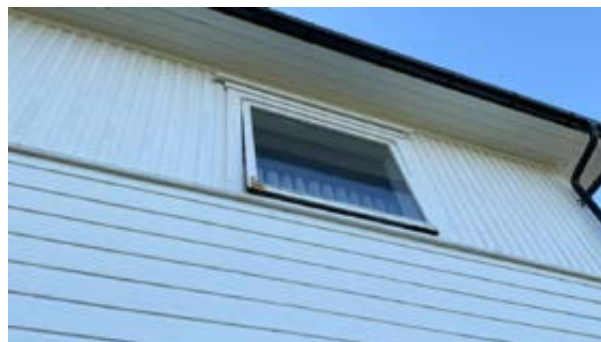
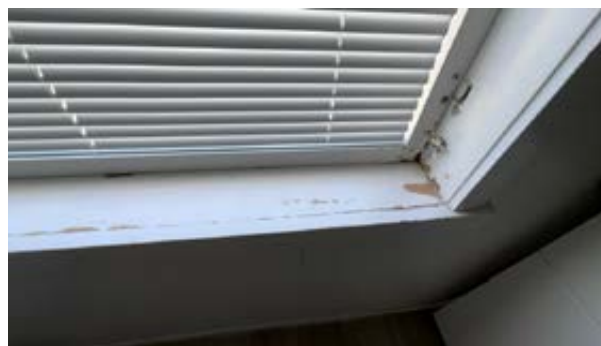
Spor etter treskadeinsekter.

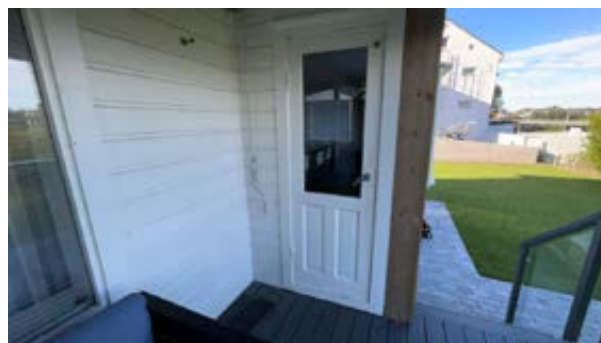
## TG 2 Dører

Bygningen har malt entrédør og terrassedør med enkelt glass.

- Dører må justeres.

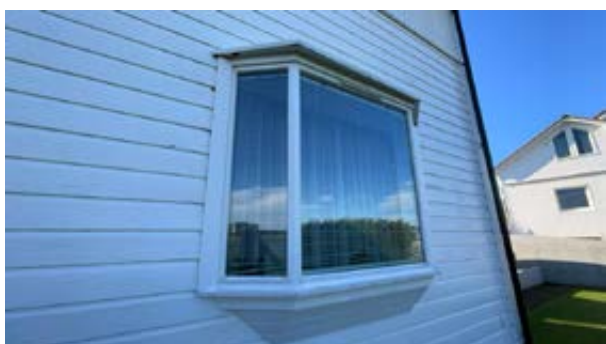
## TG 3 Vinduer

Avvik: Det er påvist vinduer med fukt/råteskader.

Bygningen har malte trevinduer med isoler- og enkle glass.

- Vinduer med råteskader må erstattes med nye.

Kostnadsestimat: 100 000 - 300 000

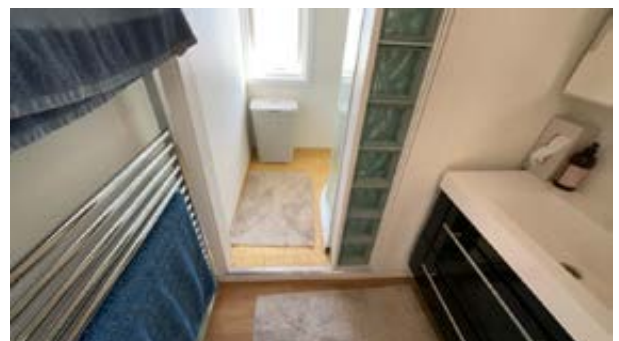
### 2. ETASJE > BAD

Avvik: Våtrommet må oppgraderes for å tåle normal bruk etter dagens krav.

- Manglende oppgradering av våtrommet medfører høy risiko for at konstruksjonene ikke vil tåle vanlig bruk av vann eller lekkasjer. Selv om det er dusjkabinett, er det fortsatt en betydelig risiko for at våtrommets konstruksjoner ikke tåler lekkasjer. Dette kan føre til fuktskader på tilstøtende konstruksjoner.
- Våtrommet må totalrenoveres. Alle forhold med tettesjikt, våtsone, sluk m.m. må dokumenteres.

**Kostnadsestimat: 100 000 - 300 000**

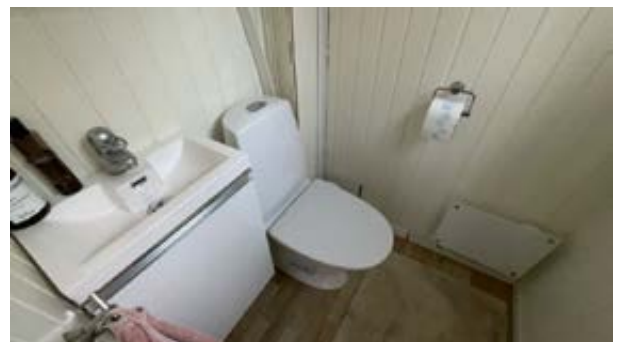
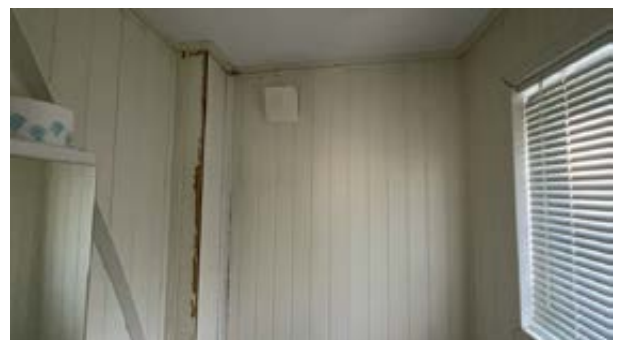
### 1. ETASJE > TOALETTRUM

- Spesialrom - 1. etasje > Toalettrom - Overflater og konstruksjon  
Avvik: Toalettrom har kun naturlig avtrekk fra rommet, NS 3600 krever mekanisk avtrekk for å kunne gi TG 0/1.  
Toalettrom mangler tilluftsventilering, f.eks. spalte/ventil ved dør.

- Mekanisk avtrekk bør etableres på toalettrom.
- Det bør etableres tilfredsstillende tilluft til toalettrom, f.eks. luftespalte ved dør e.l.

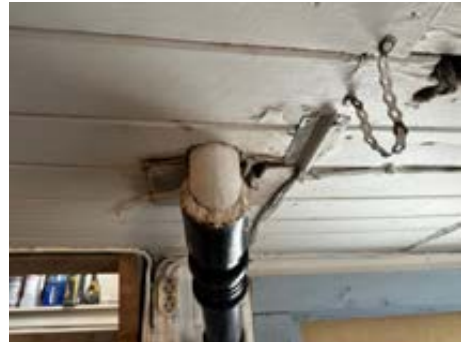
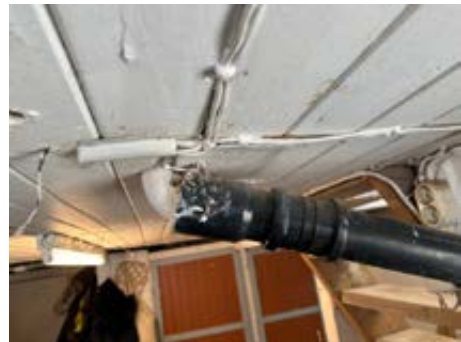
Avvik: Mer enn halvparten av forventet brukstid er passert på innvendige avløpsledninger.  
Deler av avløpsanlegget er av eldre dato og i soil. Dette er modent for utskifting.

- I forbindelse med oppgradering av våtrom vil det være naturlig med utskiftning av rør.
- Tidspunkt for utskiftning av avløpsrør nærmer seg.
- Eldre avløpsrør har blant annet større sannsynlighet for lekkasjer, noe som kan føre til omfattende og kostbare vannskader i boliger.

Ytterligere undersøkelser og utskifting må foretas.
