# Gamlevegen 81

ULSTEINVIK

**ULSTEINVIK - Enebolig sentralt i Ulsteinvik med to boenheter | 3 sov | Flott utsikt |**

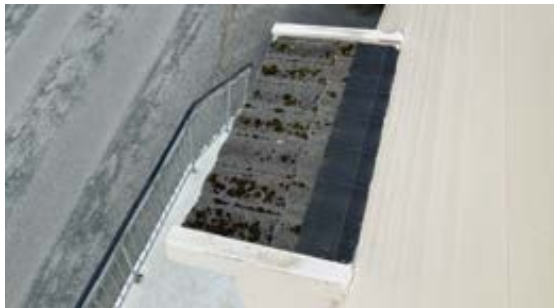
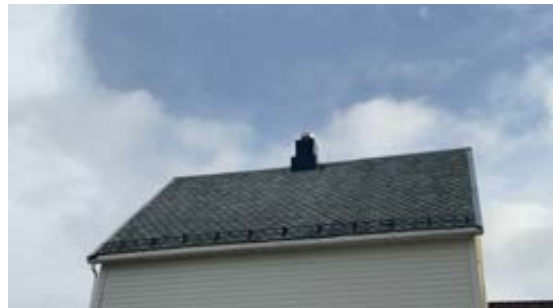
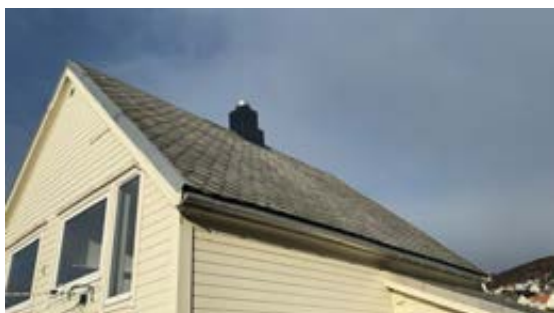
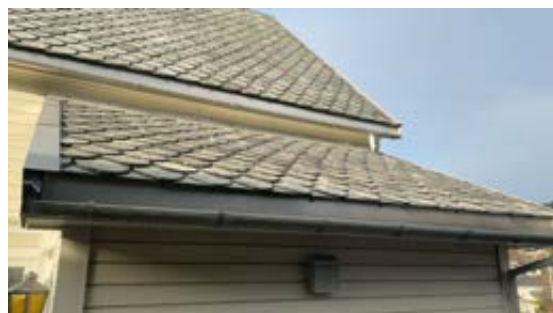
## TG 2 Nedløp og beslag

Takrenner, snøfangere, beslag og pipekledning av metall.

Manglende snøfangere vil medføre snøras fra takteking, noe som gir økt risiko for personskade, eller skade på bygningsdeler eller tingskade.

Det er krav om takstige til pipe for å få utført offentlig feiing. Manglende feiing øker risikoen for pipebrann. Takstige anbefales montert.

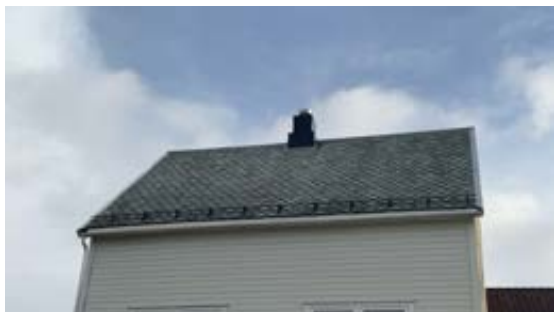
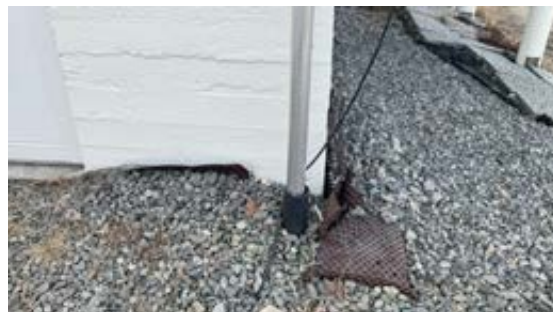
## TG 2 Veggkonstruksjon

Yttervegger av lafta tømmer og bindingsverk ifølge eier. Utvendige fasader liggende malt bordkledning.

- Det er ingen eller liten lufting i nedre kant av kledning mot grunnmur.
- Det er påvist spredte råteskader i bordkledningen.

Det er råteskader i et hjørnebord på frontfasaden.

- Råteskadet trekledning må skiftes ut.
- Det bør foretas tiltak for å bedre lufting av kledningen.

Det bør etableres tilstrekkelig lufting i nedre kant av kledningen mot grunnmur for å hindre opphopning av fukt, noe som kan føre til fukt og råteskader.

Råteskadet hjørnebord på frontfasaden bør skiftes ut for å unngå videre skadeutvikling og fuktskader.

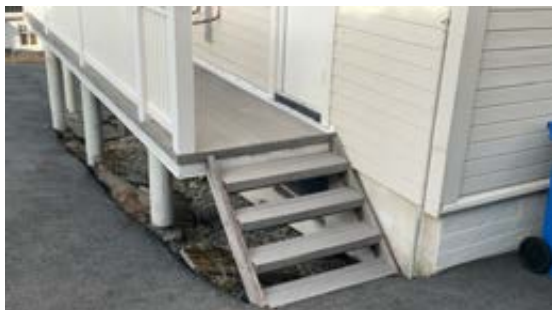
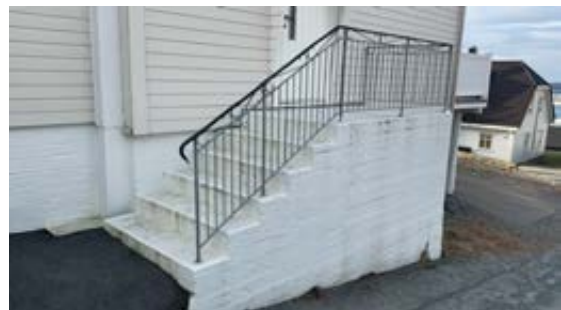
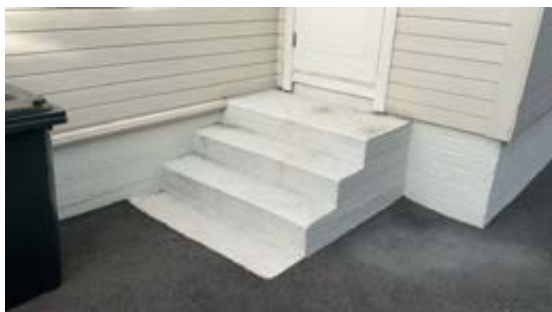
## TG 1 Utvendige trapper

Trapper av malt betong og tre. Trappe rekkverk hovedinngang av metall.

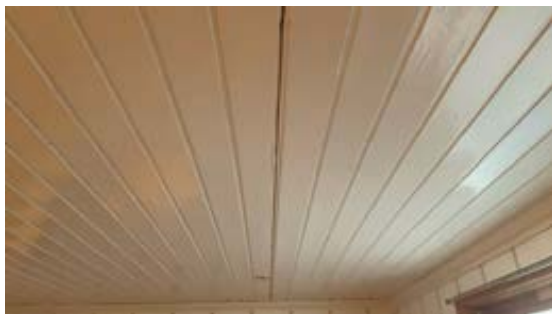
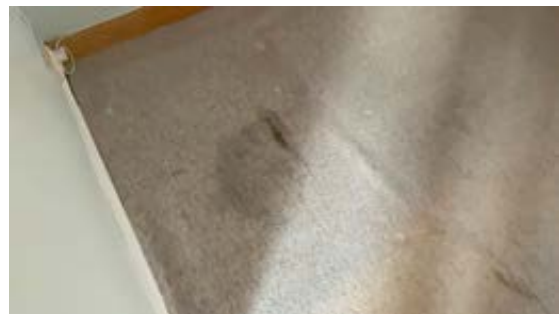
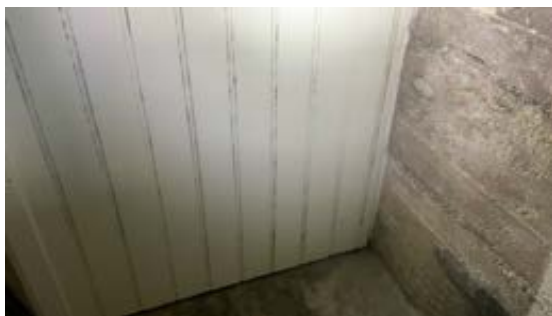
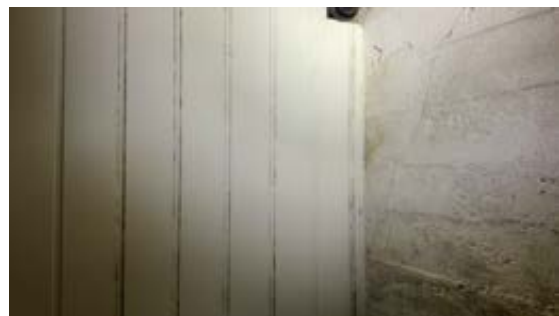
## TG 2 Overflater

- Det er påvist fuktskader på overflater.

- Gjennomføre ytterligere undersøkelser og foreta utbedring av skade.

Det anbefales å fjerne fuktskadet delevegg i kjeller for å hindre videre utvikling av fukt og mugg vekstskader.

Generelt videre vedlikehold og oppgraderinger av overflater må påregnes for å opprettholde byggets tilstand og standard.

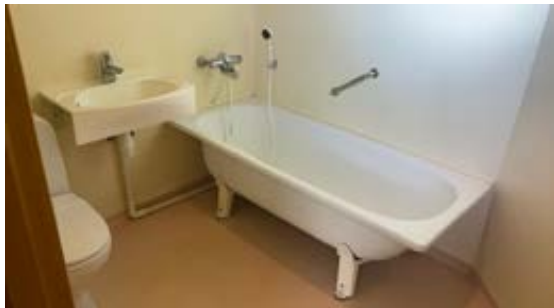
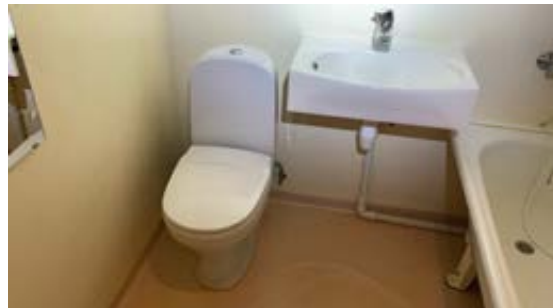
## LOFT > BAD

### TG 0 Tilliggende konstruksjoner våtrom

Hulltaking mot våtsone for badekar avdekket ingen unormale forhold eller fuktverdier i tilknytting til hulltakingen.

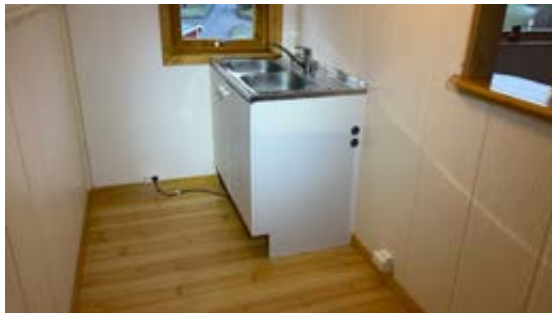
### LOFT > KJØKKEN

#### Avtrekk

- Avtrekksystemet må utbedres.

Ventilator til komfyr plassering må påregnes montert.

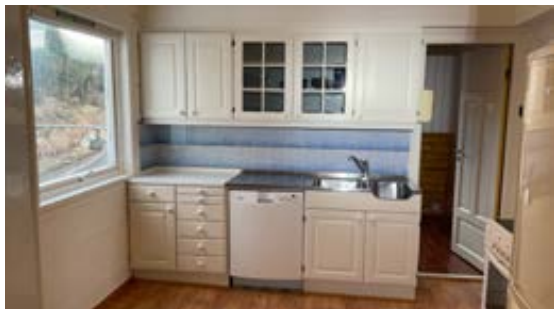
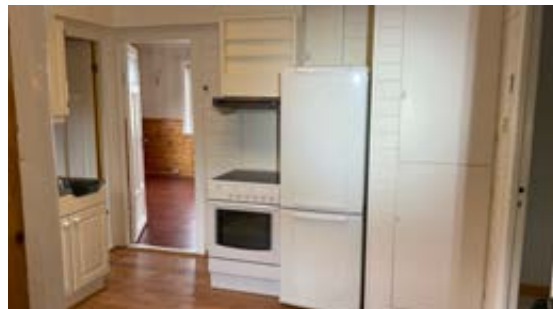
## HOVEDETASJE > KJØKKEN

### TG 1 Avtrekk

Eldre ventilator med mekanisk avtrekk.

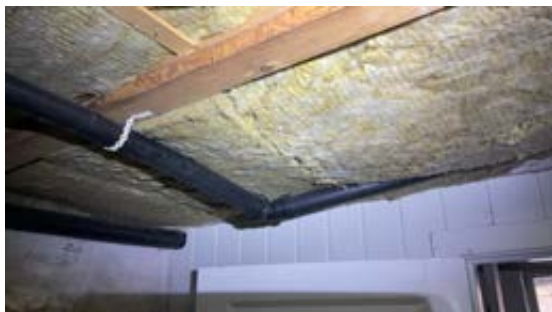
## TG 2 Ventilasjon

Naturlig ventilasjon.

- Det er påvist mangelfull ventilasjon på ett eller flere rom i boligen.

Det bør etableres tilstrekkelig ventilasjon i alle rom, inkludert kjeller, for å sikre tilfredsstillende luftutskiftning. Mangelfull ventilasjon kan føre til dårlig innneklima, økt fuktbelastning og risiko for mugg og soppdannelse.

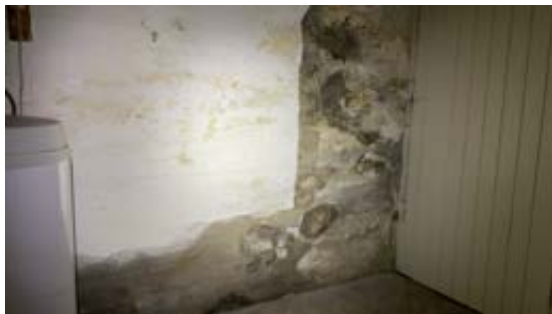
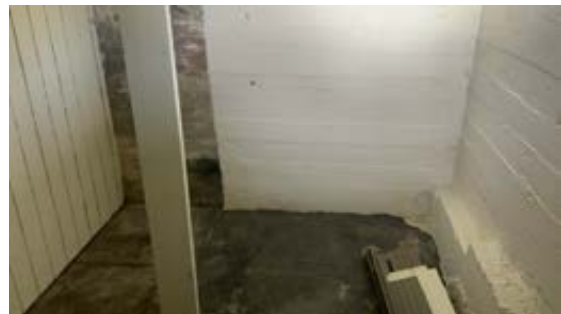
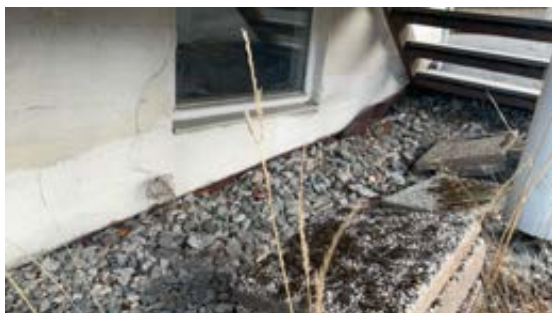
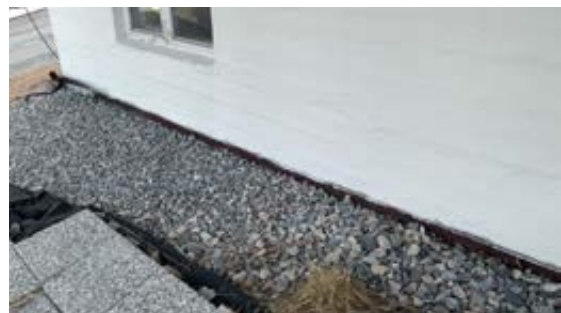
## **TG 2** Grunnmur og fundamenter

Grunnmur , fundamenter og ringmurer av betong malt.

- Det er registrert skråriss som er symptom på setninger.
- Grunnmuren har sprekkdannelse.

- Lokal utbedring må utføres.
