# Brenslestien 22

Befaringsdato: 02.06.2026

# Tilstandsrapport

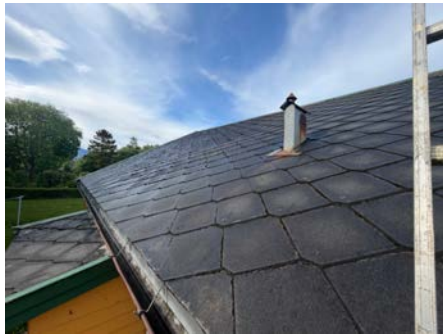
Utskifting av takteking må påregnes. På grunn av takets høye alder og registrerte skader anbefales det at takteking, undertak og nødvendige beslag skiftes samtidig for å sikre en varig løsning. Eternittplater inneholder asbest og må håndteres og deponeres i henhold til gjeldende regelverk. Dersom tiltak ikke utføres, må det forventes økende risiko for lekkasjer, fuktskader og skadeutvikling i takkonstruksjonen. TG3.

Oversiktsbilde.

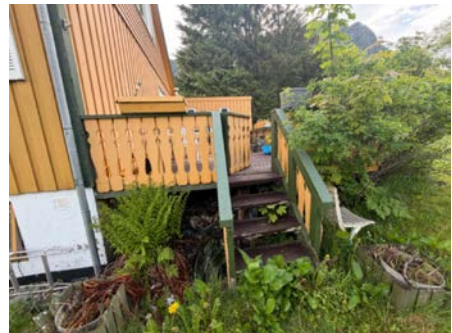
Det er registrert skjevheter i verandakonstruksjonen som indikerer setninger eller mangelfull fundamentering. Ved inspeksjon under verandaen er det observert provisoriske understøttelser og stedvis svak fundamentering. Terrassebord har værsiltasje og stedvise råteskader. Overflatene fremstår generelt vedlikeholdsbehovende. Rekkverkshøyden er målt til ca. 83 cm, hvilket er lavere enn dagens anbefalte sikkerhetsnivå på 100 cm.

Oversiktsbilde av veranda.

Konsekvens/tiltak: Det anbefales å utbedre fundamenteringen og kontrollere bærekonstruksjonen for å hindre videre skjevutvikling. Råteskadete terrassebord bør skiftes ut, og øvrige overflater bør rengjøres og overflatebehandles for å begrense videre nedbrytning. Lav rekkverkshøyde medfører økt fallrisiko og bør oppgraderes dersom verandaen skal tilpasses dagens sikkerhetskrav. Dersom forholdene ikke utbedres, kan videre nedbrytning føre til redusert bæreevne, økte vedlikeholdskostnader og redusert sikkerhet ved bruk av verandaen.

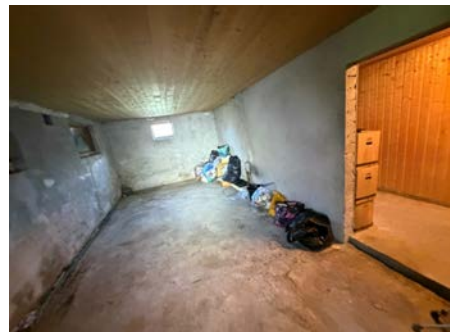
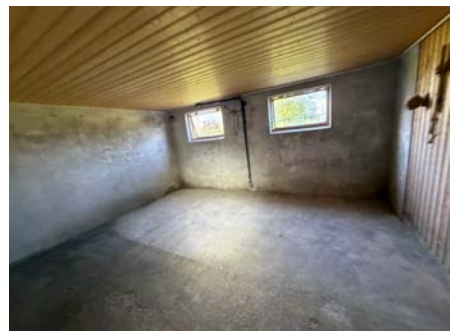
Det er registrert forhøyede fuktverdier i nedre del av kjellerveggene ved måling med fuktindikator.

Referansemålinger høyere opp på veggene viste normale verdier. Forholdet indikerer kapillært oppsug av fukt fra grunnen. Det er stedvis registrert saltutslag, avskalling av puss og fuktmerker langs vegger mot gulv. Kjelleren har typisk kjellerlukt, det ble ikke registrert tegn til aktive lekkasjer eller gjennomgående vanninntrengning på befaringsstidspunktet.

Fuktsøkt i nedkant av grunnmur. Utslag på fukt.

Konsekvens/tiltak: Fuktbelastningen kan over tid føre til ytterligere nedbrytning av puss, overflatebehandlinger og eventuelle organiske materialer som lagres eller monteres mot veggene. For å redusere fuktpåvirkningen anbefales det å opprettholde god ventilasjon i kjelleren og unngå innredning med fuktfølsomme materialer uten forutgående fuktsikring. Dersom kjelleren ønskes oppgradert eller innredet til annet enn lagerformål, må det påregnes omfattende tiltak knyttet til drenering, utvendig fuktsikring og eventuell isolering av konstruksjonene.
