# Tilstandsrapport

Enebolig

Flatsetveien 281, 6531 AVERØY

Befaringsdato: 09.06.2026

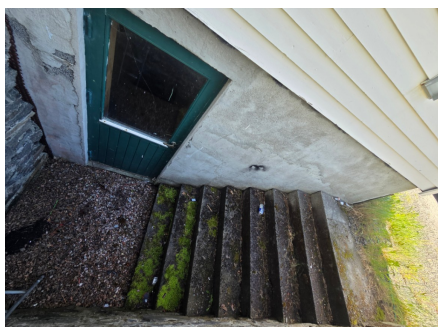
- Trappen har en del begroing, noe som kan føre til glatt overflate og økt fare for fall. Det anbefales å fjerne begroingen og vurdere tiltak for å hindre ny begroing.

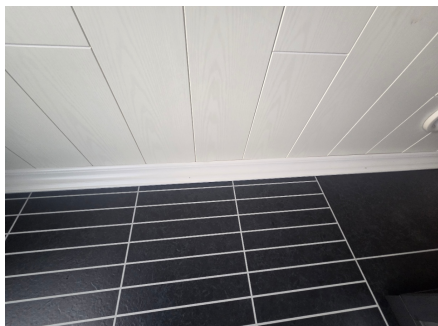
- Det bør etableres mekanisk avtrekk på badet for å sikre tilstrekkelig ventilasjon og redusere risiko for fuktskader og dårlig inneklima.

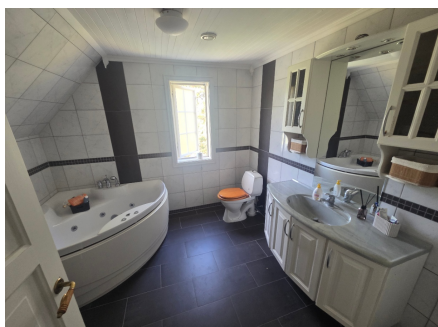
Våtrommet er oppført etter tekniske forskrifter i perioden 1997–2010. Det foreligger ingen dokumentasjon. Det fremkommer at badet har blitt pusset opp mellom perioden 2011 - 2016 av tidligere utarbeidet salgsoppgave.

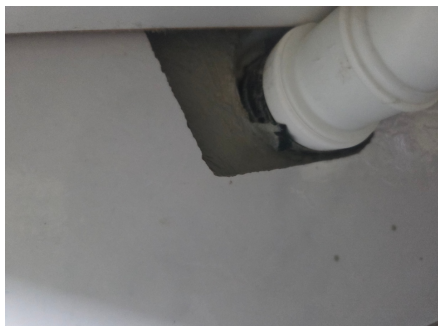
Det bør vurderes utskifting av plastsluk når det nærmer seg slutten av forventet brukstid, for å unngå risiko for lekkasjer og følgeskader på omkringliggende konstruksjoner. Overvåk tilstanden jevnlig.

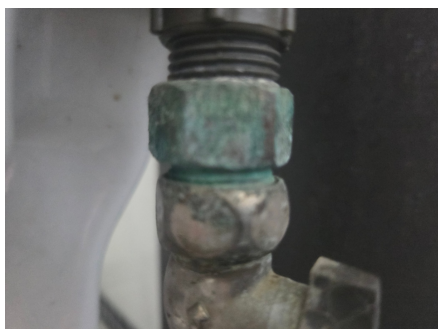
- Eldre kobberrør med skjøter har økt risiko for lekkasjer og svikt i koblinger, med fare for vannskader.
- Det anbefales å følge med på tilstanden. Det kan bli behov for utskifting av rørsystemet for å sikre videre funksjon og redusere risiko for skader.
- Det bør gjennomføres nærmere undersøkelser og eventuelt utbedring av rørene der det er observert irr, for å hindre utvikling av korrosjon og redusere risikoen for lekkasjer eller skader på vanninstallasjonen over tid.
