# Nymansveien 112

STORHAUG/STAVANGER ØST

Befaringsdato: 04.09.2026

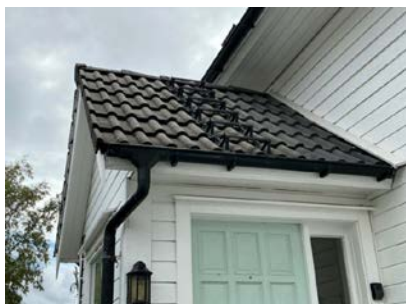
- Tilstand til teking, takstein, lekter, underlags-papp, beslag, undertak vurderes etter alder og forventet gjenstående levetid. TG 2 gis med bakgrunn i normal slitasje og at mer enn halvparten av forventet brukstid for undertak og tettesjikt er oppbrukt. Betongtakstein en forventet levetid på 10 - 40 år. Ved omlegging 30 - 60 år. Utvendige beslag 15 - 35 år

- Det anbefales å gjennomføre årlig kontroll av takteking og halvårlig rens av nedløpsrør for å oppdage eventuelle skader eller tette avløp tidlig. Dersom tiltak ikke gjennomføres, øker risikoen for fuktskader, lekkasjer og redusert levetid på taket.

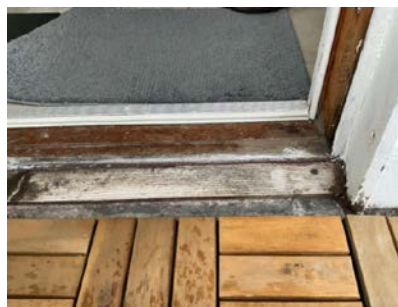
Vannbord er ikke montert over dør.

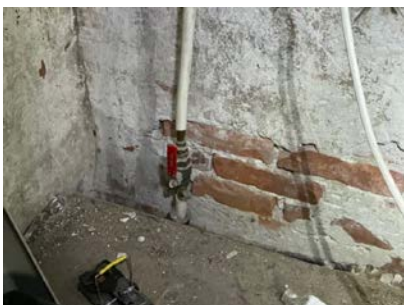
- I bygninger av denne alderen er det ikke benyttet diffusjon sperre mot grunn/vegg. Dette kan resultere i at vann/fukt kan trekkes inn i betongen/konstruksjon.

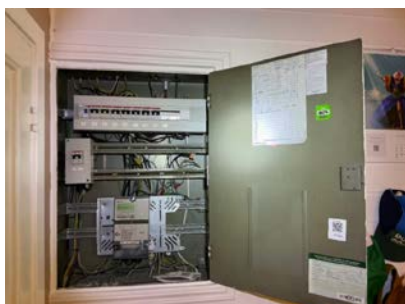
- Det har vært utført el-kontroll datert 14. 09. 2018. Etter kontroll er saken avsluttet. El-kontroll anbefales på bakgrunn bereder er tilkoblet strøm med kontakt.
- Det er behov for at en kvalifisert elektrofaglig person kontrollerer det elektriske anlegget.
