# Bergslibakken 2B

FOSNAVÅG

Halvpart av tomannsbolig med garasje |  
Livsløpsstandard | 3 sov | Skjermet uteområde |

Befaringsdato: 02.03.2026

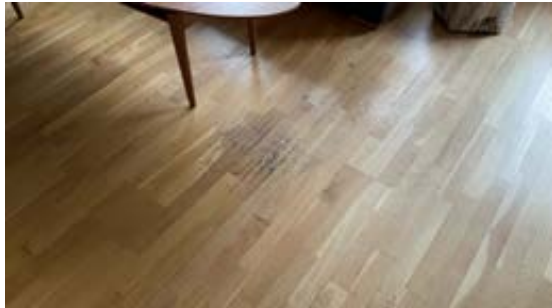
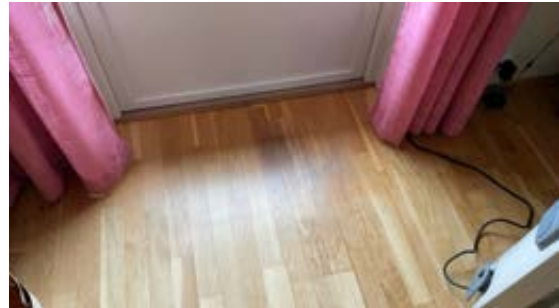
## TG 2 Etasjeskille/gulv mot grunn

- Det er målt høydeforskjell på mellom 15-30 mm gjennom hele rommet. Tilstandsgrad 2 gis med bakgrunn i standardens krav til godkjente måleavvik.
- Målt høydeforskjell på mellom 10 - 20 mm innenfor en lengde på 2 meter. Tilstandsgrad 2 gis med bakgrunn i standardens krav til godkjente måleavvik.
