Gjerdegata 20

ULSTEINVIK

ULSTEINVIK - Stor og vesentlig oppgradert enebolig med sentral beliggenhet | Garasje | Utleiemulighet

Befaringsdato: 17.03.2025

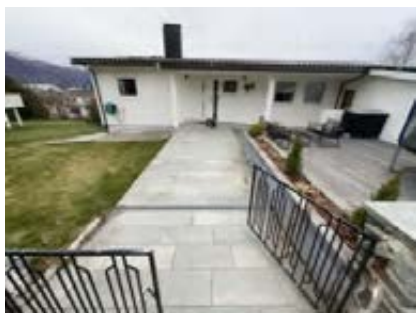
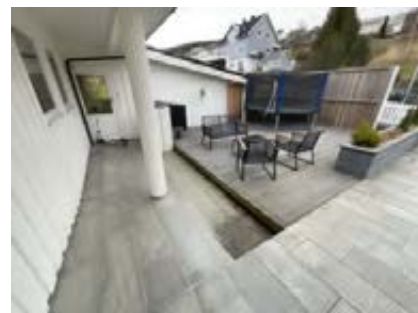
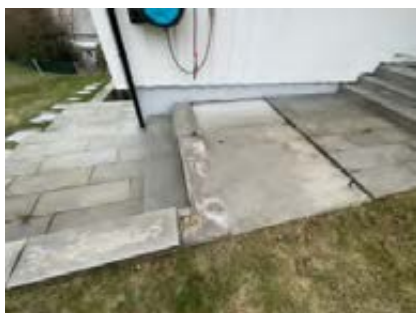
TG 2 Balkonger, terrasser og rom under balkong med utgang fra soverom

- Det er ikke krav om utbedring av rekkverkshøyde opp til dagens forskriftskrav.
- Lokal utbedring/utskiftning bør utføres.

Det må påregnes noe utskiftning av terrassebord og vedlikehold i form av maling av konstruksjonen.

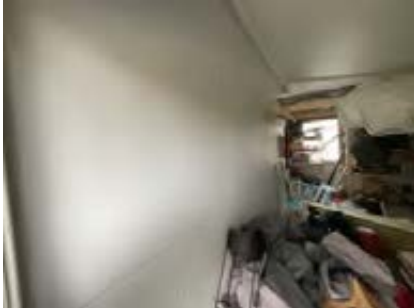
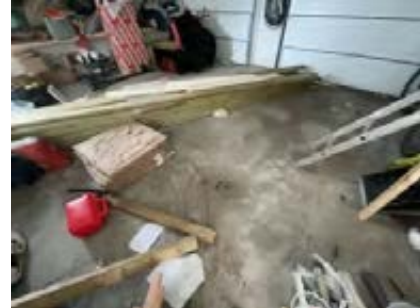
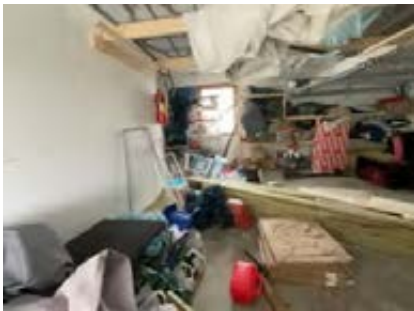
Målt høydeforskjell på over 20 mm innenfor en lengde på 2 meter. Tilstandsgrad 3 gis med bakgrunn i standardens krav til godkjente måleavvik.

TG 3 Etasjeskille/gulv mot grunn

Boligen har etasjeskille av trebjelkelag, i underetasjen er det støpt plate mot grunn.

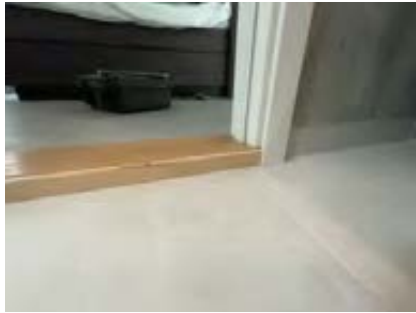
1.ETASJE > BAD

TG1 Sluk, membran og tettesjikt

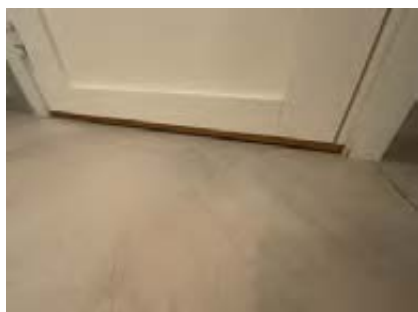
UNDERETASJE > BAD HYBEL 2

Tilliggende konstruksjoner våtrom

Hulltaking er ikke utført da det ikke er fysisk mulig grunnet at alle vegger rundt rommet består av utlekkede murvegger.

Men det er foretatt fuktsøk med protimeter på veggplater i dusjen uten å avdekke unormale forhold.

Det var ved 1.gangs befaring i nedkant av veggplatene registrert forhøyede verdier men ingen skader. Dette ansees som normalt på denne type plater i en dusj som er i bruk.

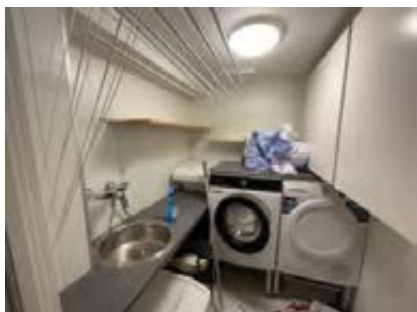
UNDERETASJE > VASKEROM

TG 2 Overflater vegger og himling

- Det er påvist synlige fuktskader på overflater.
- Det er uegnede materialer i våtsoner

Det er registrert svellinger/fuktskjolder i nedkant på mdf-plater ved rørkasse.

Veggoverflater i våtsonen må fuktbeskyttes.

Veggplater med fuktskjolder/svellinger må påregnes skiftes ut.

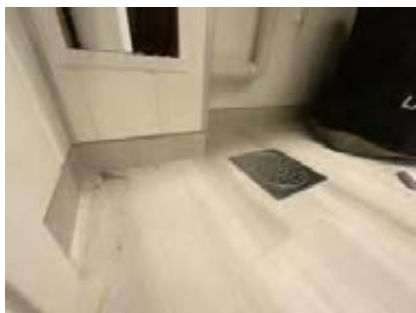
UNDERETASJE > VASKEROM

TG 1 Sluk, membran og tettesjikt

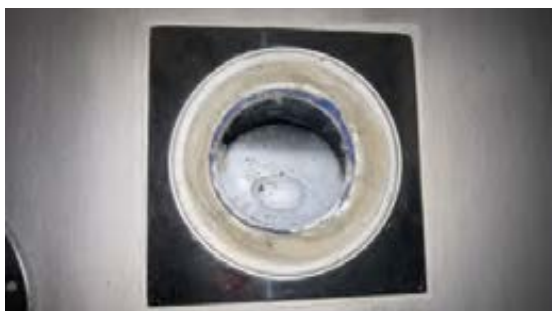
UNDERETASJE > VASKEROM

TG 2 Sanitærutstyr og innredning

- Det er påvist skader på innredning.

- Lokal utbedring må utføres.

Utskiftning av benkeplate må påregnes.

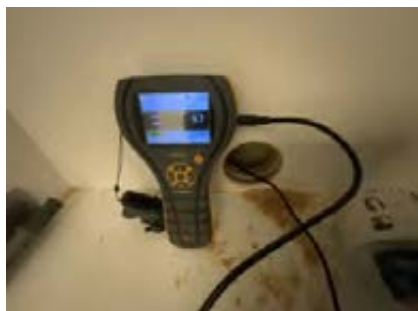
1. ETASJE > KJØKKEN

- Det er påvist skader på overflater/kjøkkeninnredning utover normal slitasjegrad.

Det er registrert at noen fronter har hakk, slitasje, og skader i lakkert overflater.

- Det må påregnes lokal utbedring/utskiftning.

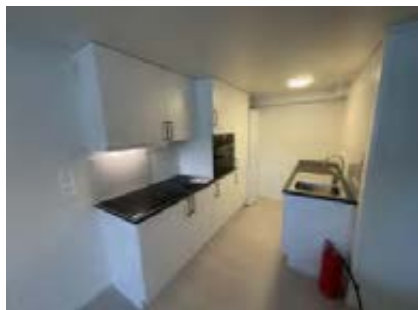
UNDERETASJE > STUE/KJØKKEN HYBEL 1

Avtrekk

- Det bør etableres tilluft til kjøkken.
- Det er vanskelig å etablere andre løsninger.

Det bør etableres veggventil i stue/kjøkken.

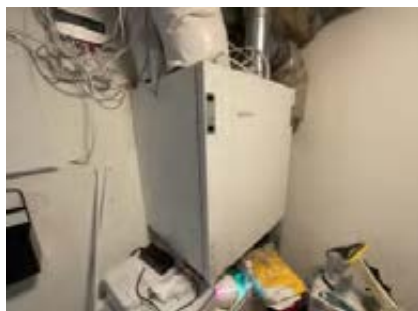
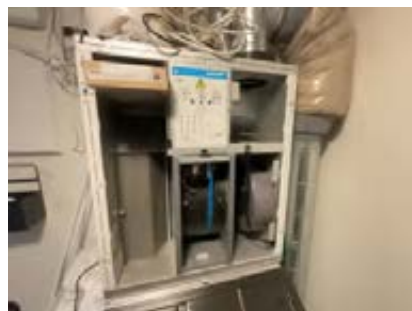
TG 2 Ventilasjon - underetasje

I underetasjen er det naturlig ventilasjon via vindusventiler på noen av vinduene, på noen rom er det kun ventilering ved å åpne vinduene.

- Det er påvist avvik i ventilasjonsløsning i forhold til gjeldende krav på oppføringstidspunktet.
- Det er påvist mangelfull ventilasjon på ett eller flere rom i boligen.

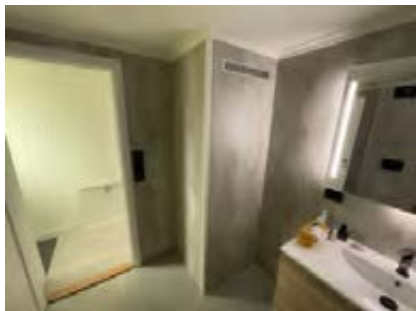
TG 1 Varmtvannstank - Hybel

Ca. 120 liters vegghengt bereder fra Høiax, plassert på bad i hybel.

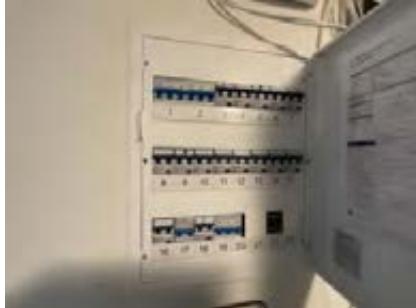
Elektrisk anlegg - Garasje

Ja Det er registrert løse ledninger i garasjen, og det foreligger ikke samsvarserklæring på utførte arbeider.
Med bakgrunn i dette anbefaler vi at det utføres en utvidet el-kontroll på anlegget.

Kostnadsestimat: 10 000 - 50 000

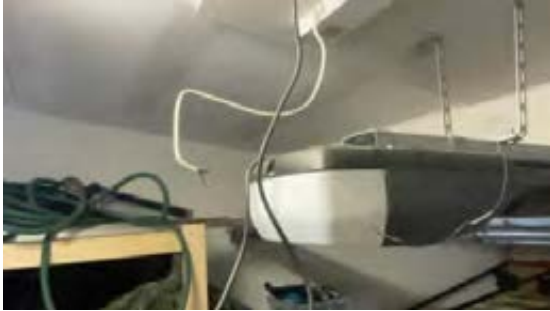
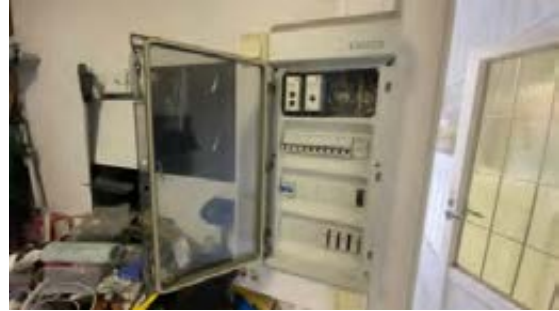
TG 2 Elektrisk anlegg - Hybel - 2

Ja Med bakgrunn i at det ikke foreligger samsvarserklæring på alle elektriske arbeider som er utført, anbefaler vi en utvidet el-kontroll av den elektriske innstallasjonen.

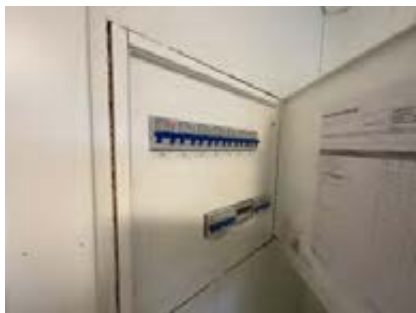
TG 0 Branntekniske forhold

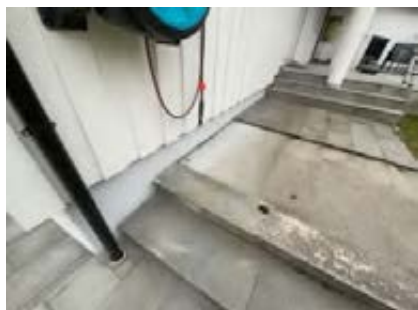
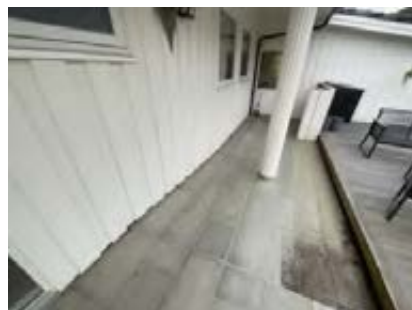
Grunnmur og fundamenter

Grunnmur i betong og utvendig pusset og malt.

- Grunnmuren har sprekkdannelser.

Det er registrert riss i pussjiktet på mur ved ventil utenfor soverom hybel, og sprekk i overgang mellom pusset betongmur og skiferfasade mot sør.

Vi anbefaler at sprekk og riss tettes.

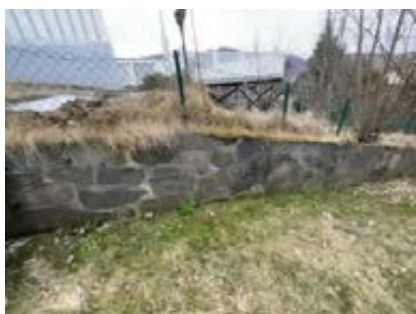
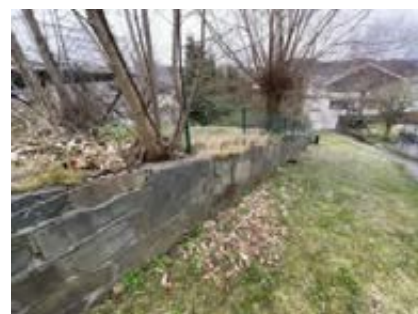
TG 0 Terrenghold

Skrående tomt planert mot nord, opparbeidet med markterrasser, verandaer, steinlagde plattinger og gå-arealer. Asfaltert innkjørsel til garasje, plen, og noen hekkplanter.

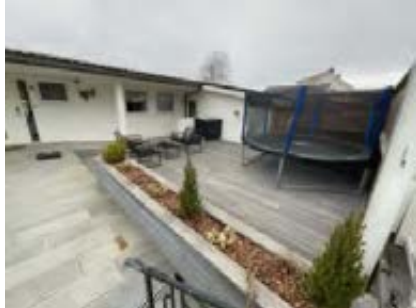
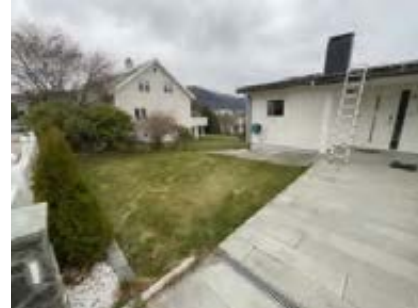
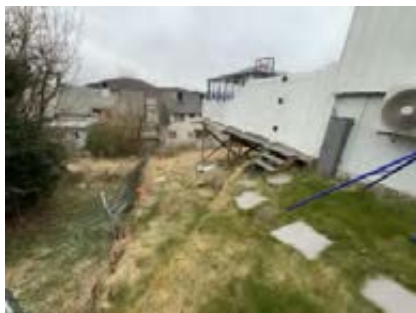
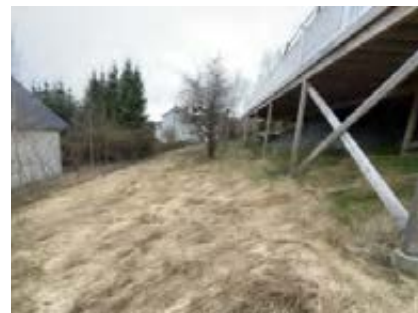
TG 1 Utvendige vann- og avløpsledninger

I følge eier er utvendige avløpsrør og vannledninger av plast, og er iflg. gitte opplysninger fornyet i 2019. Boligen er tilknyttet offentlig avløp og vannforsyning via private stikkledninger.
