# Øvre Nordstranda 33

**Valderøya - Romslig enebolig med nydelig utsikt og garasje i svært barnevennlig område. Renoveringsbehov.**

Befaringsdato: 13.01.2026

Rapportdato: 22.01.2026

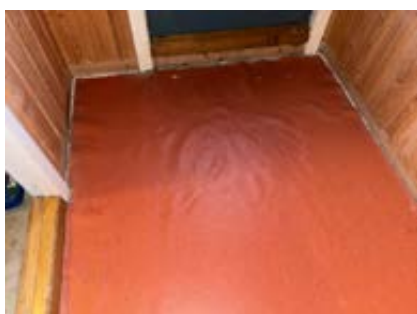
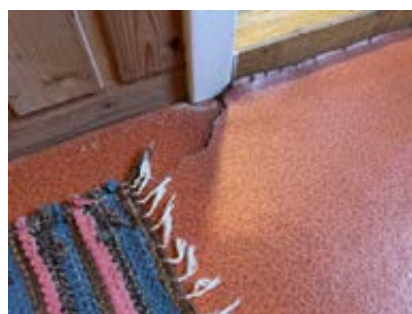
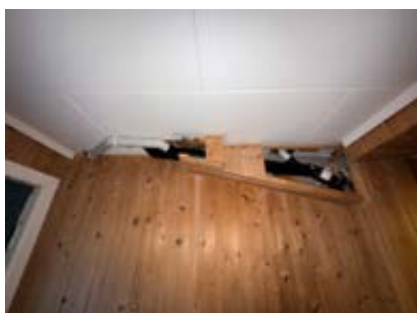
### Etasjeskille/gulv mot grunn

Avvik: Det er målt høydeforskjell på mellom 15-30 mm gjennom hele rommet. Tilstandsgrad 2 gis med bakgrunn i standardens krav til godkjente måleavvik.

Etasjeskiller er av trebjelkelag, og det er betongdekke mot grunn i kjelleren.
