# Larsgjerdet 7

GISKE

Befaringsdato: 15.01.2026

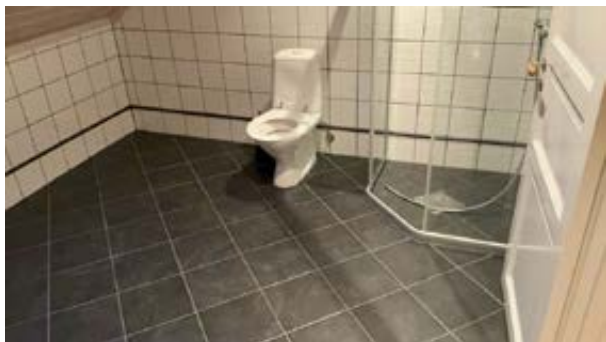
Bad på loft er fra byggeår, det foreligger ingen dokumentasjon. Badet har flislagt gulv med gulvvarme. Det har flislagte vegger og panelte innvendige tak, noe innfelt spottbelysning. Badet har innredning med servant (nyere enn byggeår), toalett og dusjhjørne. Dusjsone har ikke vært i bruk senere år.

Oversikt bad loft

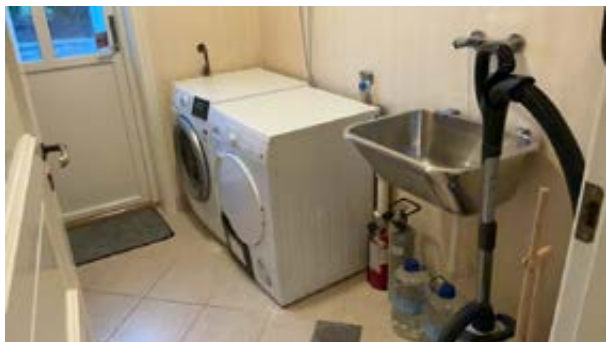
Vaskerom er fra byggeår, ingen dokumentasjon. Rommet har flislagt gulv med gulvvarme, tapetserte vegger og panelte innvendige tak. Rommet har skyllekar og opplegg for vaskemaskin og tørketrommel.

Oversikt vaskerom.

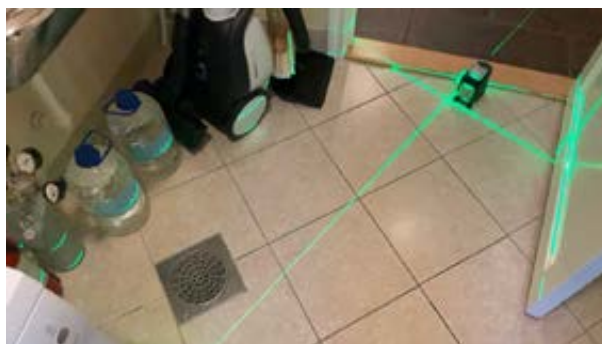
Når høydeforskjellen mellom sluk og tettesjikt ved dør er for liten, øker faren for at vann ved lekkasjer på våtrommet kan trenge ut av våtrommet. Dette kan føre til:

- Lekkasjer til tilstøtende rom
- Skader på dørkarm og terskel
- Fuktskader i gulv og vegger utenfor badet

Det bør fuges bedre rundt rørgjennomføringer i vegg ved skyllekar.

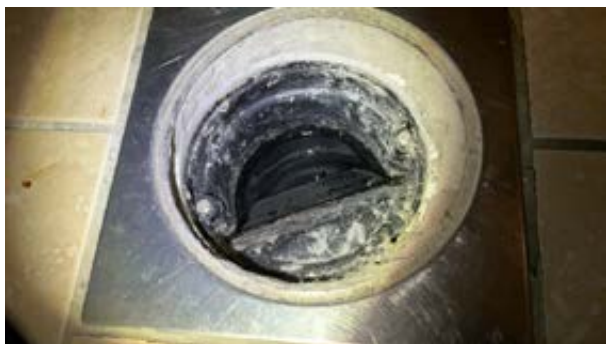
Sluk vaskerom
