# Solavågsvegen 182

Enebolig med garasje, stor tomt og fantastisk utsikt i rolige omgivelser

Befaringsdato: 29.05.2026

Rapportdato: 15.06.2026

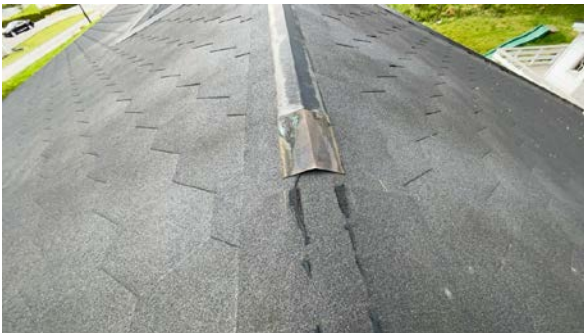
- Det er montert kobberbeslag på mønet for å hindre mosevekst. Disse har stedvis løsnet og falt av.
- Det er observert rust og flassing i belegget på beslagene.

Kobberbeslag, mot mose, har løsnet.

- Løse eller manglende kobberbeslag på mønet bør festes eller erstattes.
- Rust og flassing på beslagene bør utbedres eller beslagene skiftes ut for å forhindre redusert levetid og økt risiko for lekkasjer.
- Det må påregnes vedlikeholdsarbeid i nær fremtid.

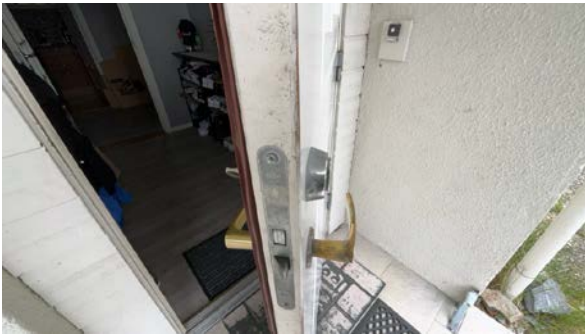
- Karmene i dører er værslitte utvendig og det er sprekker i trevirket.

Slitasje på siden av dørbladet.

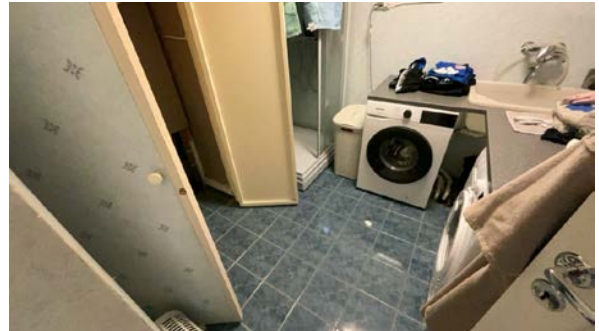
- Manglende oppgradering av våtrommet medfører høy risiko for at konstruksjonene ikke vil tåle vanlig bruk av vann eller lekkasjer. Selv om det er dusjkabinett, er det fortsatt en betydelig risiko for at våtrommets konstruksjoner ikke tåler lekkasjer. Dette kan føre til fuktskader på tilstøtende konstruksjoner.

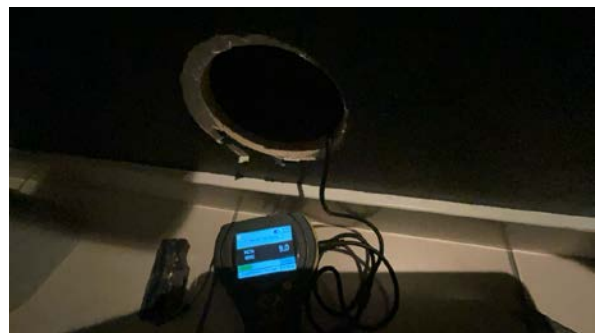
Det er foretatt én fuktmåling i tilstøtende rom, nærmest mulig dusjsonen/ våtsonen. Fuktmålingen er utført fra hull som er etablert ved tidligere tilstandsrapport, fra toalettrommet. Det ble målt 9 vektprosent fuktighet i trevirke. Vektprosent blir gradert slik:

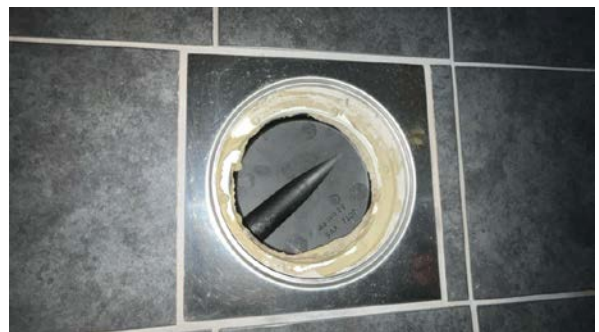
Sluk i dusj er hjelpesluk.

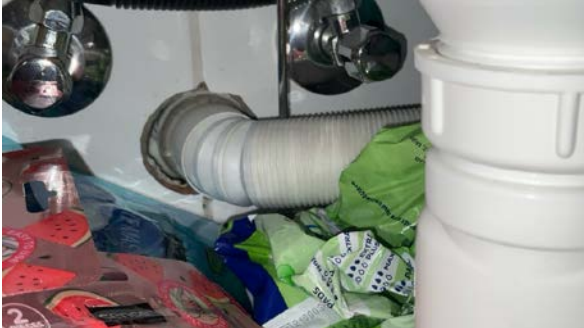
Rørgjennomføring gjennom vegg, under vasken, er utett.

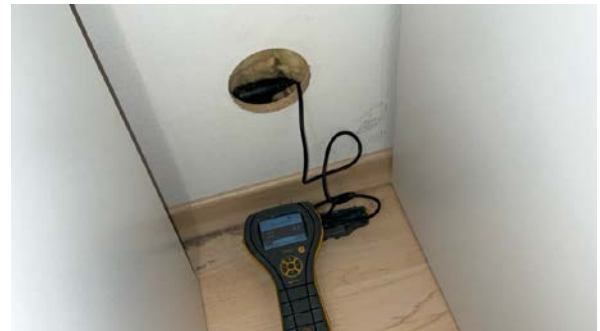
Det er foretatt én fuktmåling i tilstøtende rom, nærmest mulig dusjsonen/ våtsonen. Det er foretatt fuktmåling i samme hull som er tatt ved forrige tilstandsrapport, på soverom bak dusjsonen/ våtsonen. Det ble målt 8,5 vektprosent fuktighet i trevirke. Vektprosent blir gradert slik:
