# Lisjebøvegen 35

**Frittliggende enebolig med dobbelgarasje og veldig stor tomt | Beliggende i solrikt, barnevennlig og attraktivt område**

| Byggeår | 1958 |

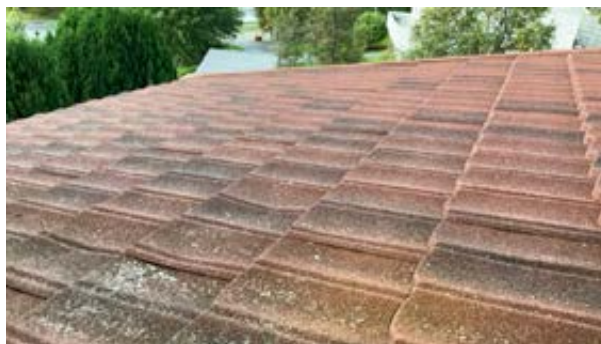
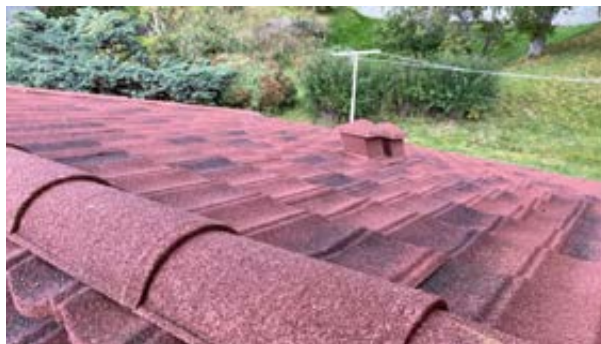
### TG 3 Nedløp og beslag

Takrenner, pipeledning, luftehatte og takstige av metall. Takvindu av tre med to lags glass og utvendig kledning metall.

Manglende snøfangere kan medføre snø og isras fra taktekingen. Med påfølgende risiko for skade på person, bygningsdeler eller tingskade.

Taktekingen på tilbygget har enkelte bulker i taktekingen. Avvik brukstid gjelder takteking på eneboligens hoveddel, og ikke tilbygget.

Bulker i taktekingen anbefales utbedret for å bedre avrenningen av vann fra taktekingen.

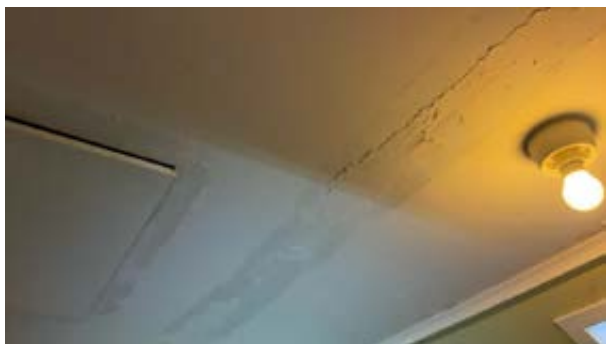
## TG 2 Etasjeskille/gulv mot grunn

Etasjeskille av betong og bjelkelagskonstruksjon med gulvbord. Deler av hovedetasjen og kjellergulv av betong med oppforet tregulv på enkelt rom.

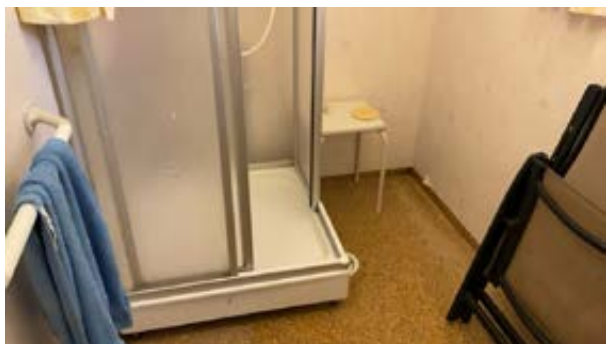
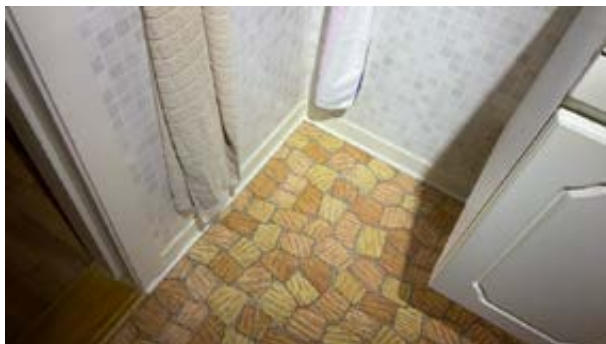
HOVEDETASJE > BAD

## TG II Tilliggende konstruksjoner våtrom

- TGIU gitt ut ifra manglende mulighet for hulltaking.

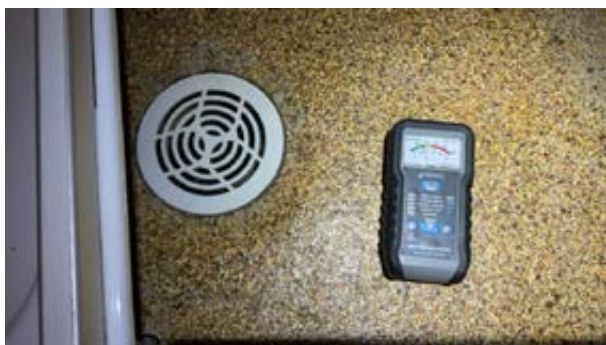
KJELLER > VASKEROM

## TG 3 Generell

- TGIU gitt ut ifra manglende mulighet for hulltaking.

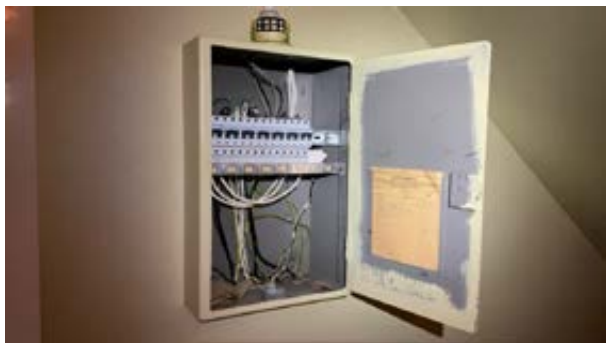
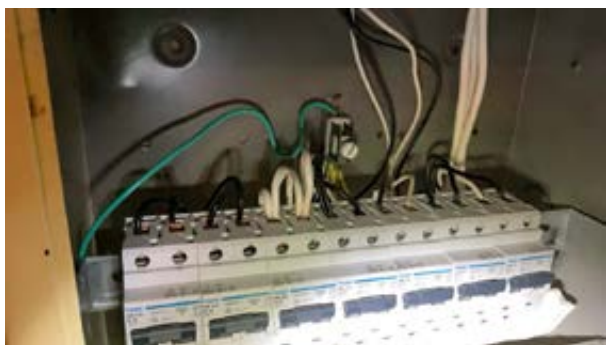
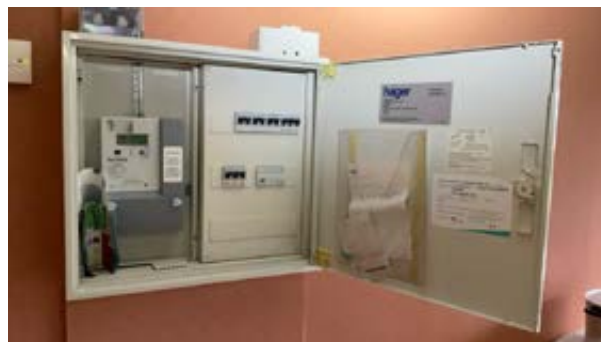
Ja I sikringsskapet på loftet er det synlige strømførende kobberledninger, noe som medfører berøringsfare. På bakgrunn av el-installasjonens alder anbefales det å gjennomføre en el-kontroll for å kartlegge anleggets tilstand og vurdere behov for vedlikehold eller oppgraderinger. Det oppgitte kostnadsestimatet omfatter utbedring av de strømførende ledningene i sikringsskapet samt gjennomføring av el-kontrollen.

## TG 3 Branntekniske forhold
