# Gamle Vikanvegen 107

**Vikan- Tiltalende enebolig med sokkelleilighet og romslig garasje!**

Befaringsdato: 17.02.2026

# Tilstandsrapport

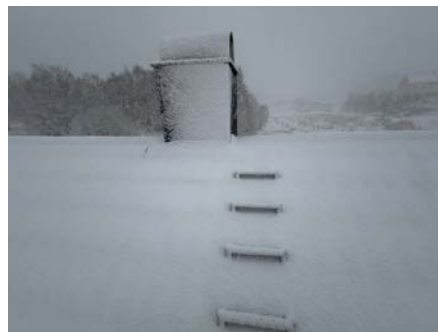
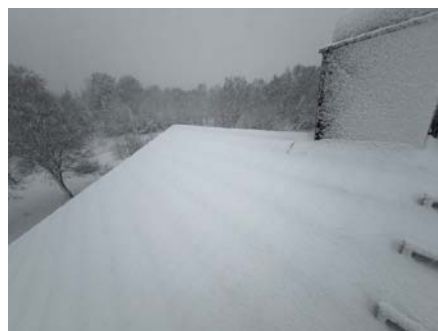
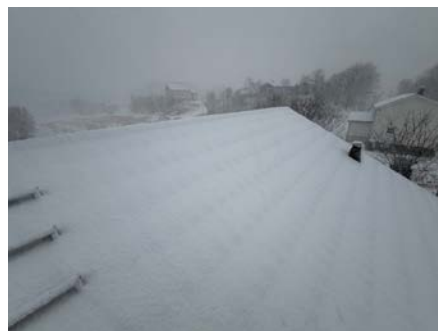
Avvik - Mer enn halvparten av forventet brukstid er passert på taktekingen.

Oversiktsbilde.

- Overvåk tilstanden jevnlig. For å få tilstandsgrad 0 eller 1 må tekkingen skiftes ut, men tidspunktet for når dette er nødvendig er vanskelig å si noe om.
- Når taktekking og undertak begynner å bli gamle, øker risikoen for lekkasjer, noe som kan føre til omfattende og kostbare reparasjoner av underliggende konstruksjoner dersom en ikke foretar tiltak på konstruksjonene før dette oppstår.
