# Kyrkjegata 33 og 35

ØRSTA

# Tilstandsrapport

## KOMBINERT BOLIG OG BUTIKKBYGG - DIGERNESHUSET

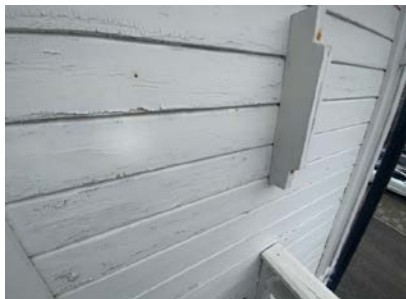
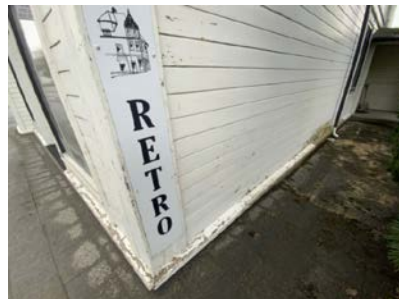
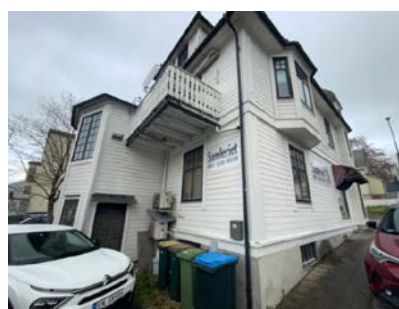
## TG 3 Veggkonstruksjon inngangsparti

- Det er påvist betydelige råteskader i bordkledningen.
- På grunn av en lekkasje fra teknedløpet har det oppstått råteskader på kledningen på huset, samt skader nedover veggen i tilknytning til inngangspartiet. Det er også skader på taktekking og takrenne, og papptaket på inngangspartiet er kraftig mosegrodd.
- Råteskadene er observert på kledningen og nedover veggen ved inngangspartiet. Det kan ikke utelukkes at det også er råteskader inne i veggen på dette området.

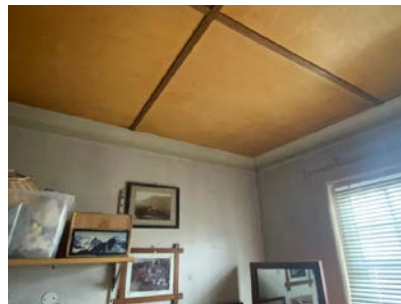
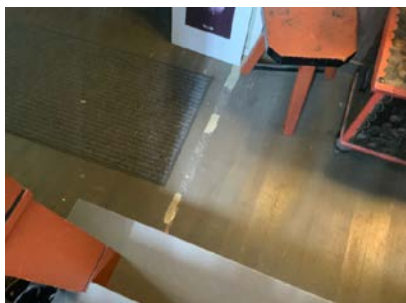
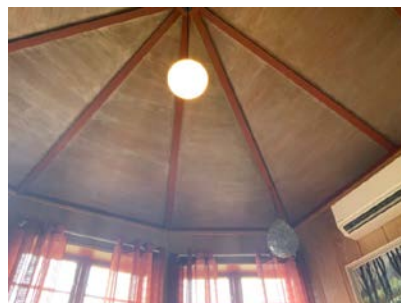
## TG 3 Etasjeskille/gulv mot grunn

- Det er målt høydeforskjell på mellom 15–30 mm gjennom hele rommet. Tilstandsgrad 2 gis med bakgrunn i standardens krav til godkjente måleavvik.
- Målt høydeforskjell på over 20 mm innenfor en lengde på 2 meter. Tilstandsgrad 3 gis med bakgrunn i standardens krav til godkjente måleavvik.

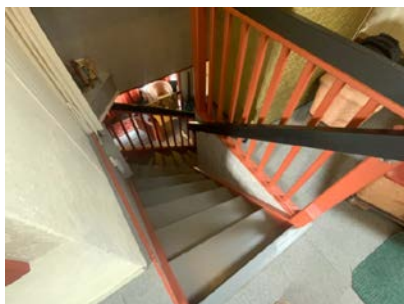
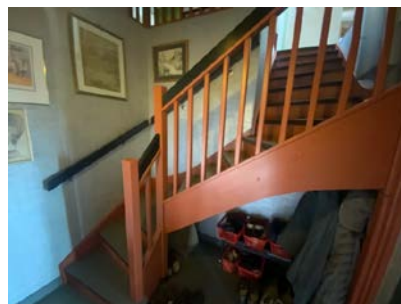
## TG 1 Innvendige trapp til 2. etg.

Fra 1. etasje til 2. etasje er det en todelt, forseggjort original tretrapp. Trappen er malt og har et stort repos/mellomparti.

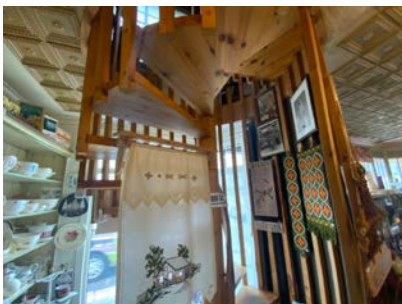
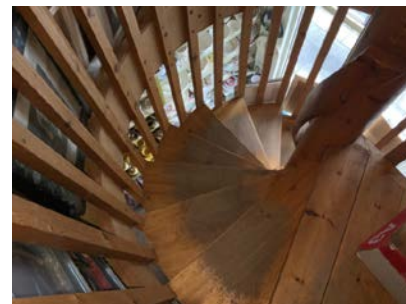
Trappen bør pusses opp eller rehabiliteres for å utbedre slitasjen på trinnene.

Dersom tiltak ikke gjennomføres, kan økt slitasje føre til redusert sikkerhet og økt risiko for fallulykker.

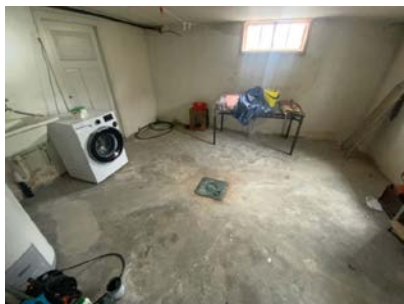
### KJELLER > VASKEKJELLER

- Våtrommet må totalrenoveres. Alle forhold med tettesjikt, våtsone, sluk m.m. må dokumenteres.

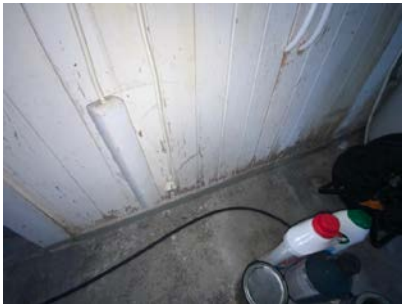
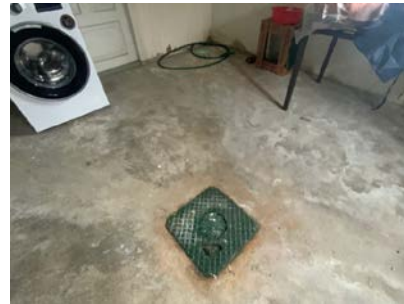
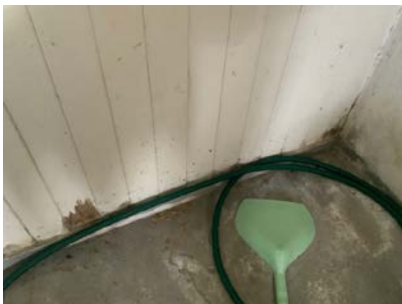
#### TG 2 Tilliggende konstruksjoner våtrom

Hulltaking er ikke foretatt da det allerede er påvist andre avvik i våtsonen i form av fuktskader på trepanel og manglende tettesjikt. Det er også bare synlige murvegger i rommet, foruten på delevegger.

- Hulltaking er ikke foretatt da det allerede er påvist andre avvik i våtsonen.
- Det er registrert symptom på fuktskader.

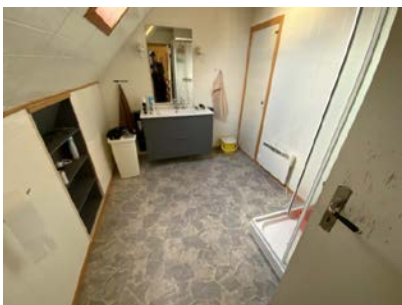
### TG 2 Overflater vegger og himling

Skruehull bør forsegles for å hindre fuktinntrengning ved vannsøl.

Eldre plater kan ha redusert levetid og bør vurderes skiftet for å redusere risiko for fuktskader og videre forringelse av konstruksjonen.

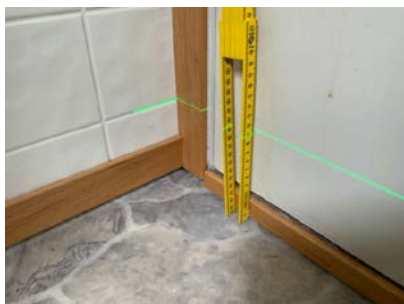
10 mm motfall

- Det er påvist avvik i fallforhold til sluk i forhold til krav i forskrift på byggetidspunktet.
- Det er registrert knirk i gulvet.
- Målinger viser at det ikke er fall til sluk (motfall).

Manglende fall til sluk og motfall bør utbedres for å sikre tilfredsstillende avrenning og redusere risiko for vannskader i konstruksjonen.

Estimatet gjelder oppretting av gulv og etablere fall med nytt våtromsbelegg.

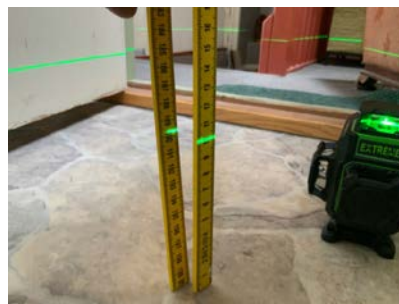
### 1 TG 2 Sluk, membran og tettesjikt

- Overvåk tilstanden jevnlig. For å få tilstandsgrad 0 eller 1 må tettesjiktet skiftes ut, men tidspunktet for når dette er nødvendig er vanskelig å si noe om.
- Det er viktig å merke seg at levetiden til en membran varierer basert på kvalitet, installasjon og bruk. Eldre membraner kan bli sprø og sprekke opp, noe som fører til at de mister sin vannnettende funksjon. Dette kan resultere i vannlekkasjer gjennom vegger og gulv og fuktskader.

Overvåk tilstanden jevnlig. Mer enn halvparten av forventet brukstid er passert på membranløsningen, noe som medfører økt risiko for lekkasje og fuktskader i konstruksjonen. For å redusere risikoen bør det vurderes å skifte ut tettesjiktet.

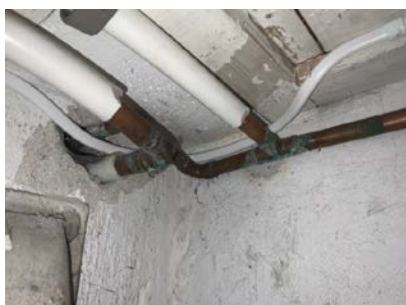
### 1 TG 2 Avløpsrør

- I forbindelse med oppgradering av våtrom vil det være naturlig med utskiftning av rør.
- Tidspunkt for utskiftning av avløpsrør nærmer seg.
- Eldre avløpsrør har blant annet større sannsynlighet for lekkasjer, noe som kan føre til omfattende og kostbare vannskader i boliger.

Det er ikke behov for utbedringstiltak siden anlegget fungerer i dag, men ut fra alder kan skader plutselig oppstå på eldre anlegg. Da over halvparten av forventet brukstid er oppbrukt, kan det plutselig oppstå svekkelser som kan føre til lekkasjer.

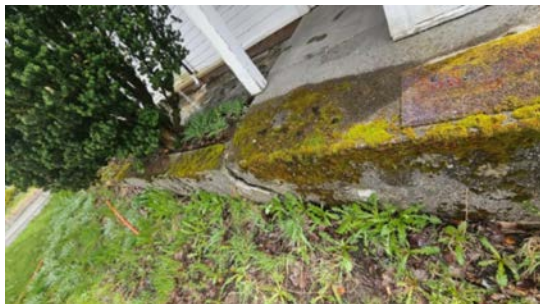
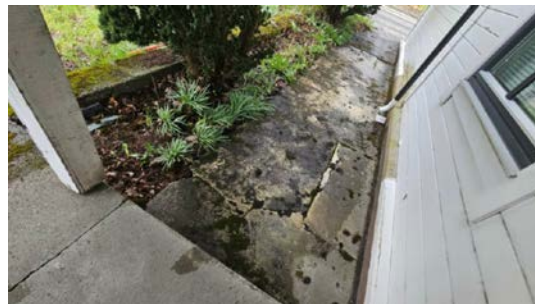
- Det er påvist mindre sprekker og/eller skjevheter i muren.
- Det er påvist større sprekker og/eller skjevheter i muren.
- Konstruksjonene har skjevheter.

Muren har blitt påkjørt og har en stor sprekke og platting har oppsprekninger.

Det bør etableres ny platting og murkant for å utbedre skadene etter påkjørsel og sprekke-dannelser.

Det anbefales å vurdere dette i sammenheng med eventuell fornyelse av dreneringen på denne siden av huset, for å redusere risiko for ytterligere skader og sikre konstruksjonens stabilitet, da det tilrås masseutsifting.
