# Nedre Bogneset 31

ÅLESUND | BOGNESET

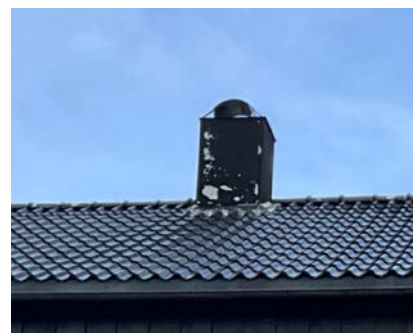
Avskalling i pipebeslag.

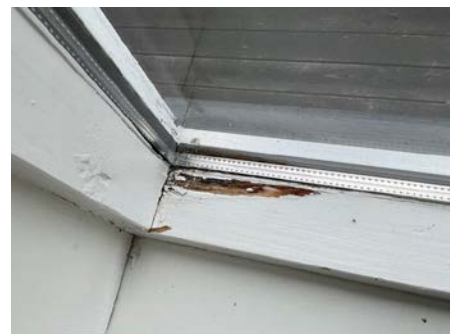
Tegn til kondensering på vindu innvendig.
