# Tilstandsrapport

Enebolig

Meklenborglia 6 , 1273 OSLO

Befaringsdato: 11.09.2026

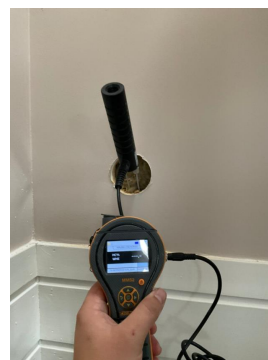
## 2 ETASJE > BAD

Det er foretatt hulltaking og utført fuktmåling med pigg i treverk med egnet instrument (Protimeter MMS2), i tilstøtende rom til våtsone. Det ble ikke registrert forhøyede verdier eller andre avvik. Målingene viser vektprosent under 16.

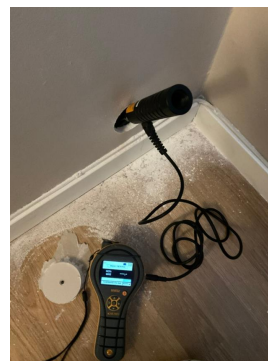
## KJØKKEN

Det er foretatt hulltaking og utført fuktmåling med pigg i treverk med egnet instrument (Protimeter MMS2), i tilstøtende rom til våtsone. Det ble ikke registrert forhøyede verdier eller andre avvik. Målingene viser vektprosent under 16.

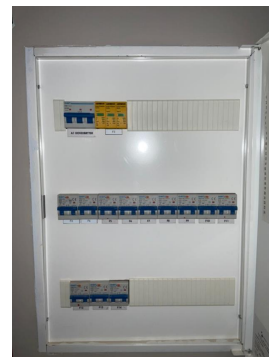
## Elektrisk anlegg

- Overvåk tilstanden jevnlig. For å få tilstandsgrad 0 eller 1 må anlegget skiftes ut, men tidspunktet for når dette er nødvendig er vanskelig å si noe om. Ved renovering, påse at anlegget dokumenteres av fagperson
