Smeaheia

Smeaheiveien 33

Enebolig | BRA-i/BRA Total 177/223 kvm | 3 soverom

Befaringsdato: 16.09.2026

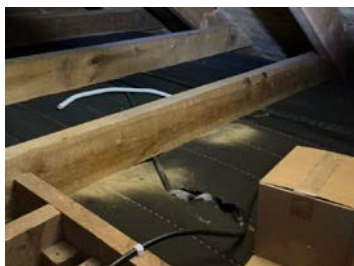
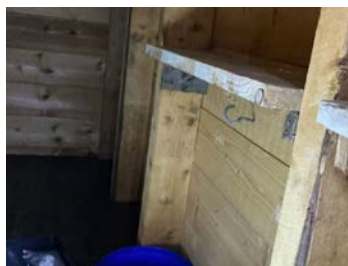
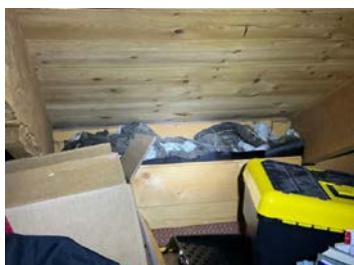
### **1 TG 3** Yttervegger/Veggkonstruksjon

- Taktekking: Det er påvist sprekker, mose, ujevnheter og andre tegn til svekkelse. Vanntett sjikt på tak er eldre enn 18 år.
- Yttervegger/Veggkonstruksjon: Pga. skade på plast-kledning. Plast-kledning er tilsynelatende montert utpå eksisterende kledning uten luftespalte mellom. Dette øker fare for fuktskade på kledning og bakvegg. Det er påvist manglende gnagesikring (musetetning). På enkelte steder er det liten avstand mellom ytterkledning og konstruksjon. Redusert lufting vil gi redusert forventet brukstid på kledningen, og dette øker risikoen for råte- og fuktskader på både kledning og bakvegg.

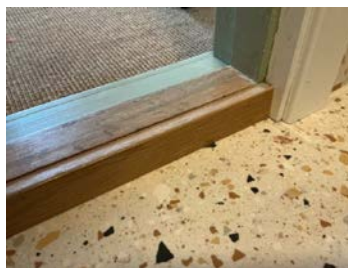
Sluk under badekar har begrenset tilkomst for kontroll.

Eventuell opp-kant/membran ved terskel er skjult av terskel-list og er ikke tilgjengelig for kontroll.

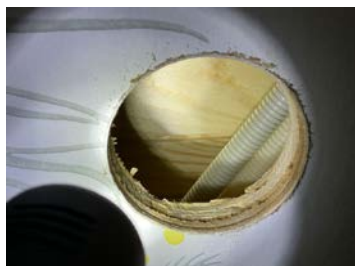
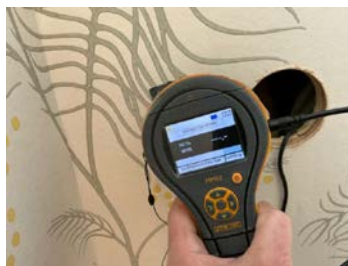
### KJELLER > BAD/VASKEROM

#### TG 3 Generell

Hulltaking er ikke fortatt, vegg bak dusj-kabinett er ikke kledd igjen og fukt-søk er fortatt i vegg bak dusjkabinett uten å påvise unormale forhold.

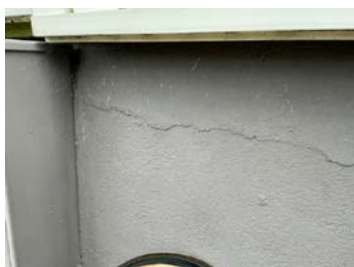
## 1 TG 1 Forstøtningsmurer

Støttemur ved kjellertrapp med sted-støpt betong. Støttemur er overmalt og riss/sprekker vil være svært vanskelig å oppdage. Ovennevnte vurderingspunkter er undersøkt uten at det er funnet nevneverdige avvik i forhold til det som kan forventes ut fra alderen.

- Rekkverk/annen sikring på forstøtningsmur må settes opp/utbedres. Det anbefales å montere rekkverk etter gjeldene krav.

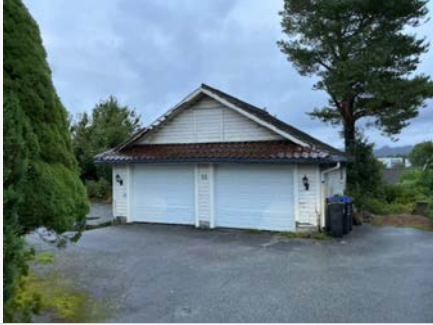
### Garasje

Takstein mangler på tak og det registeres fukt/råteskade på ytterkledning og takkonstruksjon. Utbedring/gjennoppbygging må påregnes.  
Merk: Bygget er ikke tilstandsvurdert
