# Øynesveien 14. 8206 Fauske

RIMELIG RENOVERINGSOBJEKT MED NAUST PÅ EGEN TOMT

# Øynesveien 14

# Tilstandsrapport

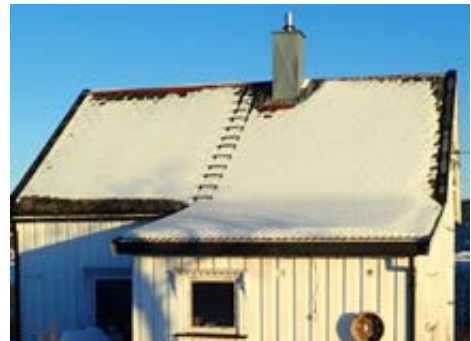
- Tidspunkt for utskiftning av undertak nærmer seg.
- Når taktekking og undertak begynner å bli gamle, øker risikoen for lekkasjer, noe som kan føre til omfattende og kostbare reparasjoner av underliggende konstruksjoner dersom en ikke foretar tiltak på konstruksjonene før dette oppstår.
- Tidspunkt for utskiftning av taktekking nærmer seg.
- Det bør foretas nærmere undersøkelser av taktekking når taket er snøfritt.

Omtekking/nytt taktekke må påregnes innen rimelig tid.

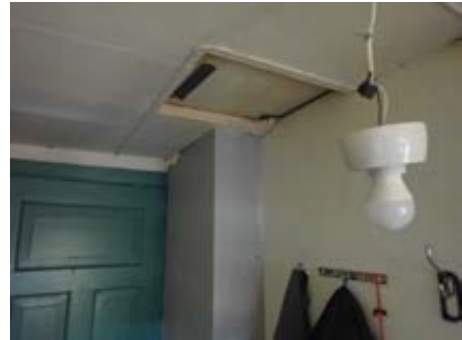
Luke til kvist.

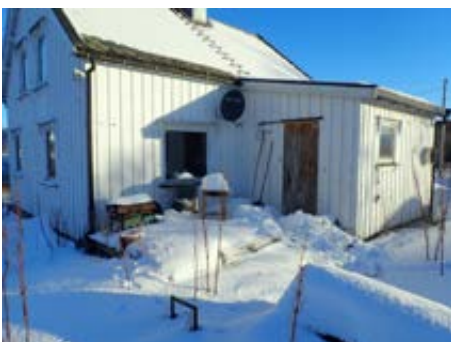
Snø dekt terrasse.

- Det bør foretas nærmere undersøkelser av balkong/terrasser når den er snøfri.
- Lokal utbedring må utføres.

Kontrollere terrassen når den blir tilgjengelig.

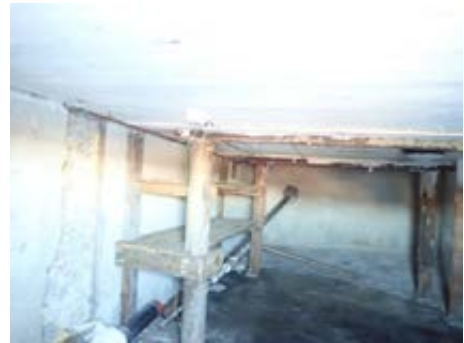
Det er påvist synlig vann som er frosset til is i krypkjeller. Det er påvist råteskader i trebjelkelag/stubbloft, drager og søyle.

Vann som er fraset til is.

Skifte ut råteskadet bærekonstruksjoner. Montere vindu og etablere ventilasjon.

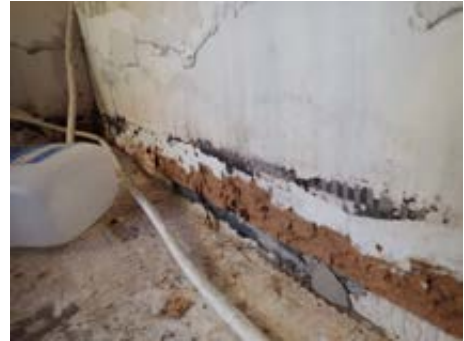
Våtrommet står foran full oppgradering på samtlige flater. I tillegg til vvs utstyr og el-arbeid.

Baderomsgulv -mot inngangsdø

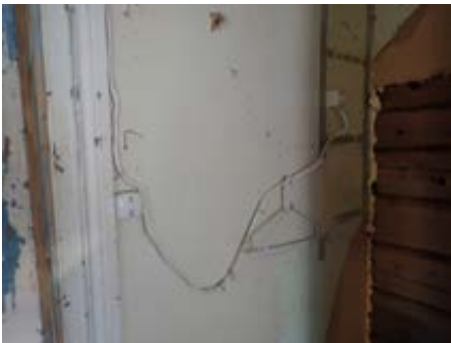
Løst ledning

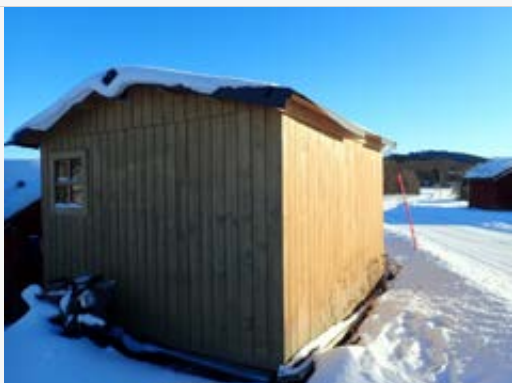
### Bod

Boden består av 2 rom med gulvbord - ukledde vegger og tak. Panelt skillevegg mellom rommene. Fuktskader på gulvbordene. Treg lukke funksjon av dørene. Taket er ikke ferdigstilt - mangler vindskier og takrennebord.

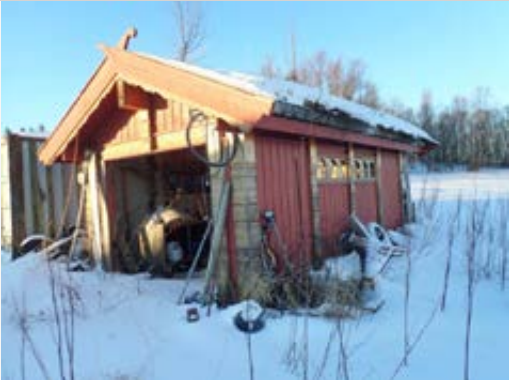
## Garasje

Garasjen fremstår med manglende vedlikehold. Fukt skader i vindu.

Det må påregnes at det kan være noe påbegynnende råteskader - spesielt i nedre del av veggene som under befaringen var overdekt med snø.
