Eldre enebolig m/ garasje og nausttomt i Nordfoldveien 244 i Steigen. Boligen er over 2 etasjer + kjeller

Velkommen til Nordfoldveien 244. 8286 Nordfold

Befaringsdato: 07.10.2026

Rapportdato: 26.10.2026

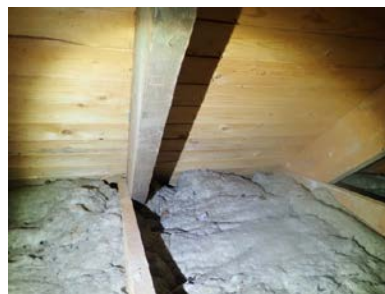
Ingen lufte-spalte av skråtaket

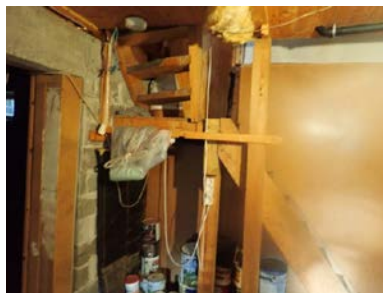
Bratt kjellertrapp uten rekkverk og håndlist

- Det anbefales å montere håndløper langs trappeløpet for å bedre sikkerhet og tilgjengelighet.
- Det anbefales å montere rekkverk på trappen for å sikre trygg bruk og bedre sikkerhet.
- Trapper med dårlig funksjonalitet kan gi redusert brukervennlighet og økt risiko for fall og ulykker.
- Det anbefales å vurdere utbedring av trappen for bedre sikkerhet og funksjon, eventuelt tilpasse den i henhold til gjeldende krav.

Trappa må sikres med å etablere rekkverk.  
Ny trapp bør vurderes montert.

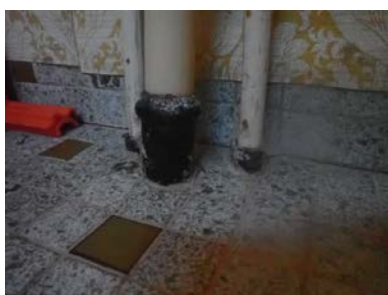
- Det er påvist mangelfull/feil utførelse rundt rørgjennomføringer e.l. som gir fare for fukt i konstruksjonen i våtsone,

- Konsekvensen er at det kan oppstå fuktskader i konstruksjonen bak overflatematerialet. Vann kan trenge inn gjennom utette rørgjennomføringer og forårsake fuktskader ved fukttilførsel gjennom enten bruksvann eller lekkasjevann.
- Det anbefales å vurdere tilstanden på det vanntette sjiktet nærmere og gjennomføre nødvendige utbedringer. Ved mangelfull funksjon bør våtrommet oppgraderes eller rehabiliteres med nytt, godkjent tettesjikt i henhold til gjeldende våtromsnorm.
- Konsekvensen er at membranen kan ha redusert funksjon og tetthet som følge av alder, noe som øker risikoen for fuktinntrengning og skjulte skader i konstruksjonen, samt behov for oppgradering eller rehabilitering av våtrommet.

Ingen synlig membran ved rørgjennomføring i gulv.

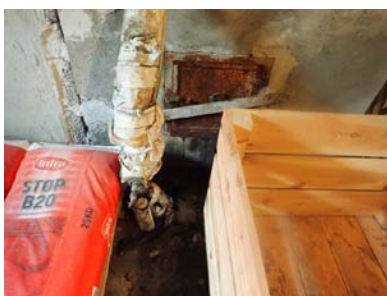
Stoppekran fra byggeår.
