# Trollsteinenga 10

KRISTIANSUND N

Befaringsdato: 08.04.2026

# Tilstandsrapport

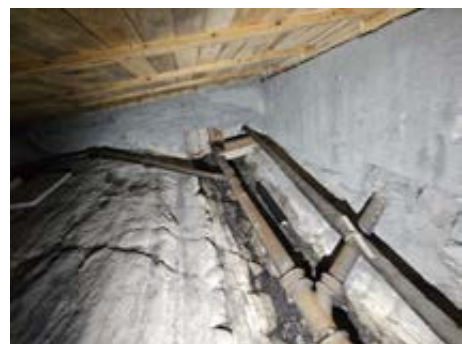
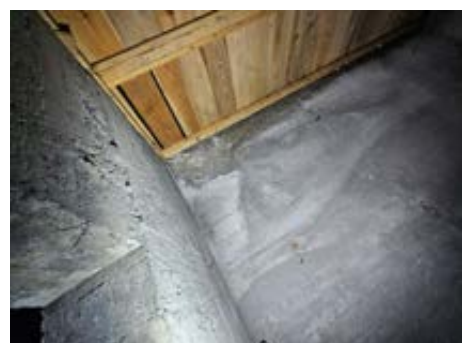
Fuktproblemer kan føre til råteskader, muggvekst og forringelse av konstruksjonen, samt dårligere inneklime. Regelmessig overvåking anbefales for å oppdage eventuelle endringer i fuktnivået.

Bedre ventilering må etableres for å sikre tilstrekkelig luftgjennomstrømning i krypkjelleren.

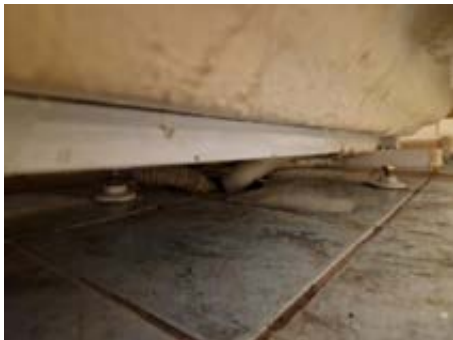
ETASJE > BAD

- Når sluket har begrenset tilgang, er det vanskelig å rengjøre sluket og å inspisere den for å oppdage skader i membranen/fuger rundt sluket, som er avgjørende for å forhindre lekkasjer.
- Sluket må sjekkes og rengjøres jevnlig.
- Overvåk tilstanden jevnlig. For å få tilstandsgrad 0 eller 1 må slukløsningen skiftes ut og sannsynligvis må også membransjiktet skiftes/utbedres. Det er imidlertid vanskelig å si noe om tidspunktet for når dette er nødvendig.
- Eldre sluk av plast er ofte utsatt for lekkasjer og særlig i overganger. Eventuelle lekkasjer kan medføre fuktskader på tiliggende konstruksjoner.
- Det er viktig å merke seg at levetiden til en membran varierer basert på kvalitet, installasjon og bruk. Eldre membraner kan bli sprø og sprekke opp, noe som fører til at de mister sin vanntettende funksjon. Dette kan resultere i vannlekkasjer gjennom vegger og gulv og fuktskader.
